# Restauration hydro morphologique de l'Argentonne

## Fiche N°4

**Maître d'ouvrage :** SIAH du Sud Charente : bassins Tude et Dronne (16)

**Date des travaux :** Hiver 2013 – Été 2014

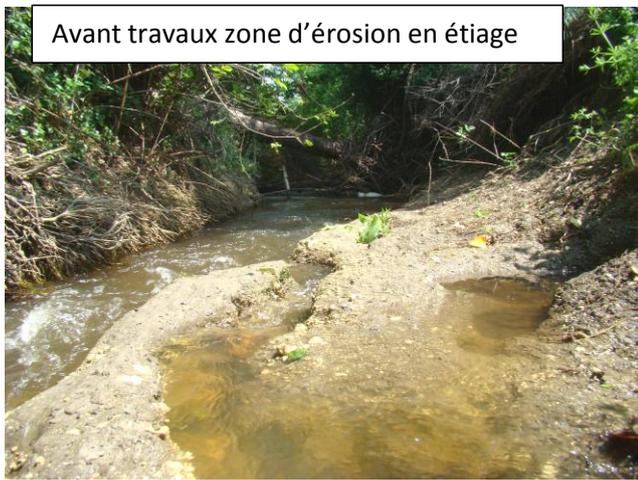
<b>Avant travaux</b>	<b>Après Travaux</b>
<b>Constat</b>	Erosion régressive de 80cm, la lame d'eau sur le radier était de quelques centimètres hors période de crue. L'incision du lit mineur augmentait d'année en année.	Grace aux travaux l'incision est rechargée, le niveau d'eau s'est stabilisé en amont, l'obstacle est de nouveau franchissable.
<b>Détermination des causes des dysfonctionnements et conséquences sur le milieu</b>	<p>Suite à la construction et au positionnement d'un nouveau pont en 1998 se trouvant une vingtaine de mètres en aval est apparu un approfondissement du lit mineur. La structure du fond de lit est facilement érodable et friable.</p> <p>Cette érosion avoisine 80 cm de hauteur. Hors période de crue, cet endroit est difficilement franchissable avec une lame d'eau de seulement quelques centimètres. Cette érosion progresse de quelques mètres par an, supprime tout substrat de fond de lit et rend totalement inhospitalier ce milieu.</p> <p>Cette érosion provoque une vidange rapide de l'amont du secteur sur environ 150 m avec une faible lame d'eau et perturbe la recharge latérale de la nappe alluviale.</p>

Avant travaux zone d'érosion en étiage

<b>Distance depuis la Tude</b>	4250m	
<b>Objectifs à atteindre</b>	Stopper l'érosion régressive pour un franchissement toute l'année et diminuer les vitesses d'écoulements	Objectif atteint, l'érosion est stoppé.
<b>Travaux à réaliser</b>	Recharge du lit mineur avec des blocs et du petit granulats 0/60 silicocalcaire (SC) avec reméandrage dans le lit mineur. Création de radiers et préservation de fosses dans la mesure du possible.	<p>Recharge et reméandrage dans le lit mineur : oui</p> <p>Création de radiers : oui</p> <p>Préservation de fosses : oui</p>
<b>Aspects administratifs</b>	DIG en cours + déclaration de travaux	
<b>Quantité et Coût estimatifs</b>	<p>Quantité : 50t de matériaux</p> <p>Cout estimatif : 1875€ ht</p>	<p>Quantité : 70t de blocs et galets remblai</p> <p>Cout : 1700€ ht</p>
<b>Suivi : n+1 et n+3</b>	<p>Basé sur IPR de 2010 Croix de l'Argentonne</p> <p>Pêche présence/absence : 2014 et 2016 convention Fédé pêche16</p>	<p>Les travaux n'ont pu se terminer qu'en juillet 2014 par conséquent les suivis par pêches électriques avec la Fédération de la pêche 16 auront lieu en 2015 et 2017</p>

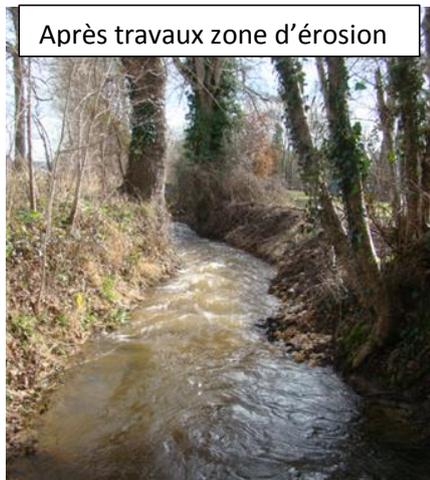
Après travaux zone d'érosion

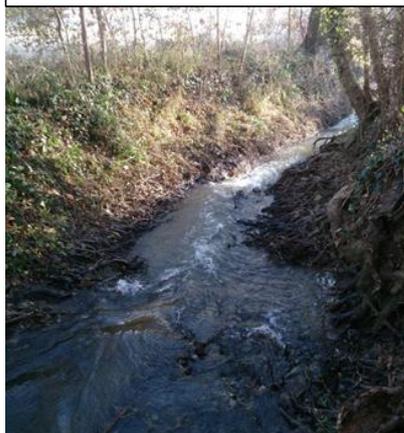
Avant travaux zone d'érosion

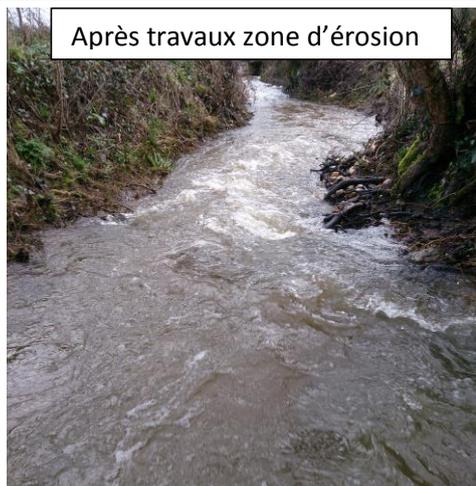
Après travaux zone d'érosion

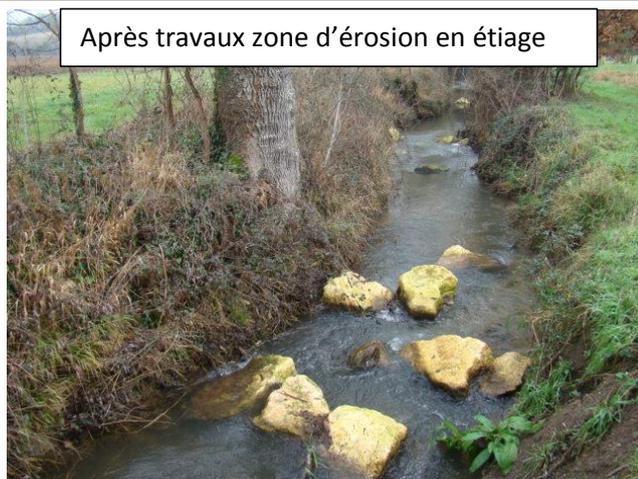
Après travaux zone d'érosion en étiage

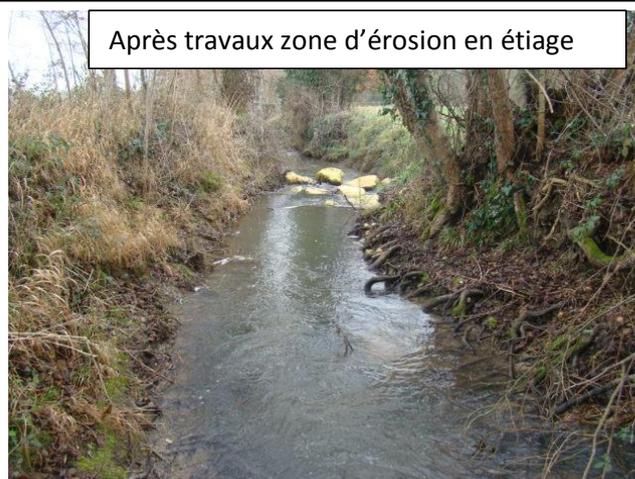
Après travaux zone d'érosion en étiage

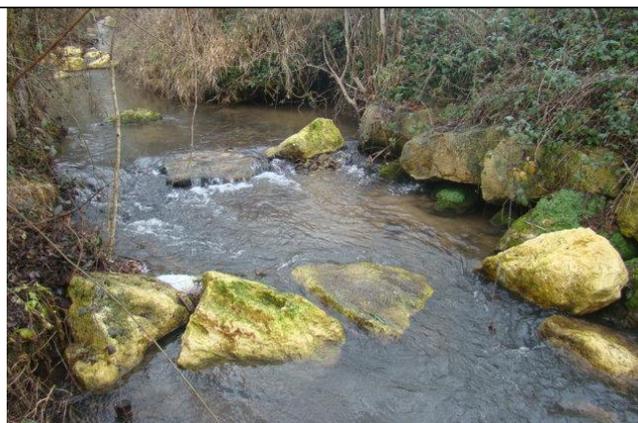
Après travaux en étiage vue par l'aval

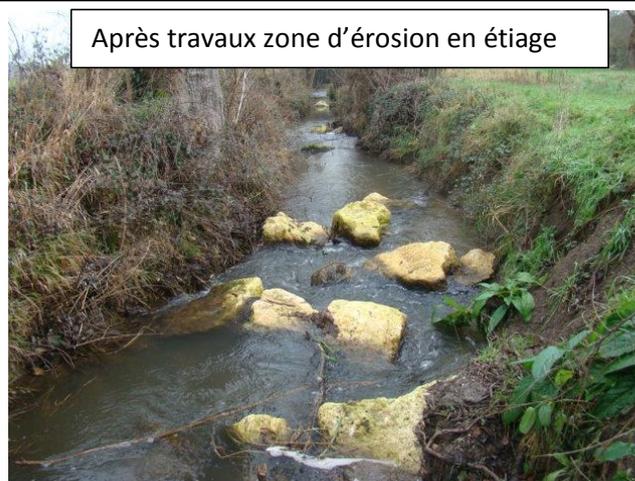
Après travaux zone d'érosion en étiage
