Ruisseau de chez Gerbeau

Fiche N°2

Maître d'ouvrage : SIAH du Sud Charente : bassins Tude et Dronne (16)

Aménagement N°2

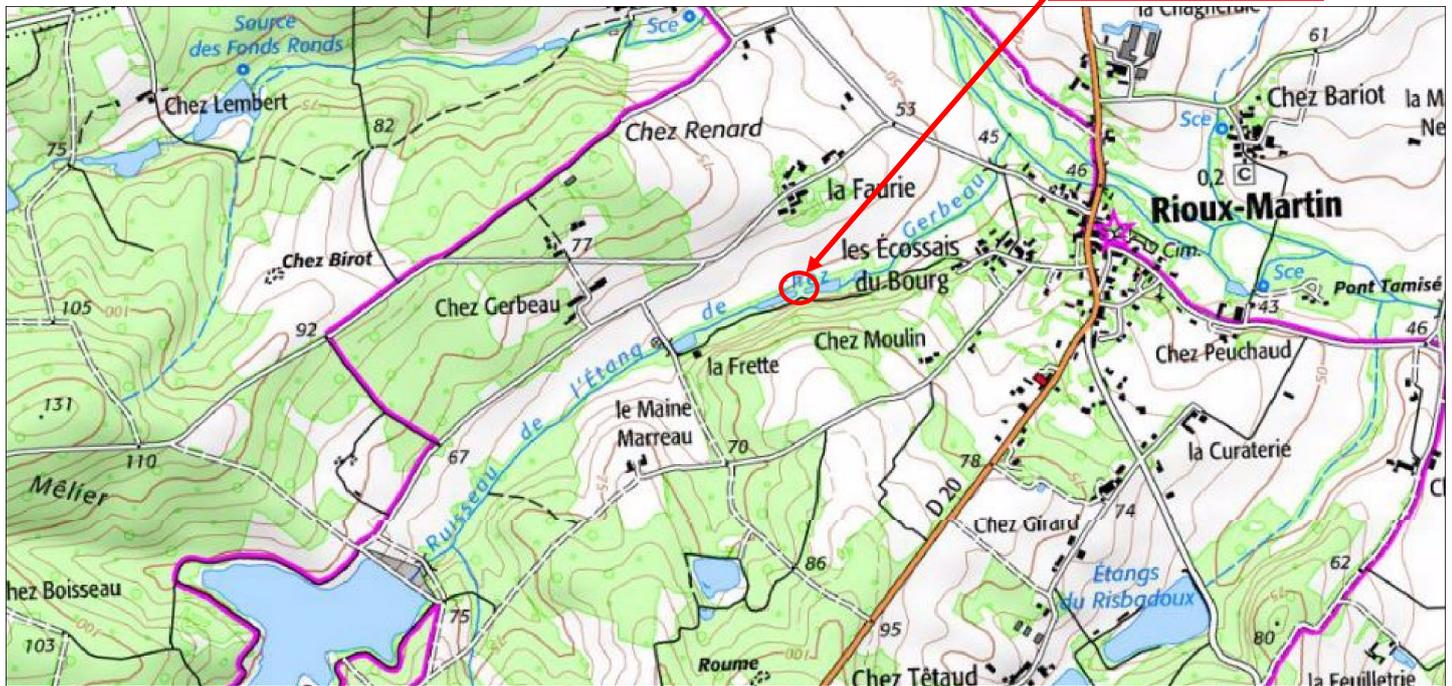
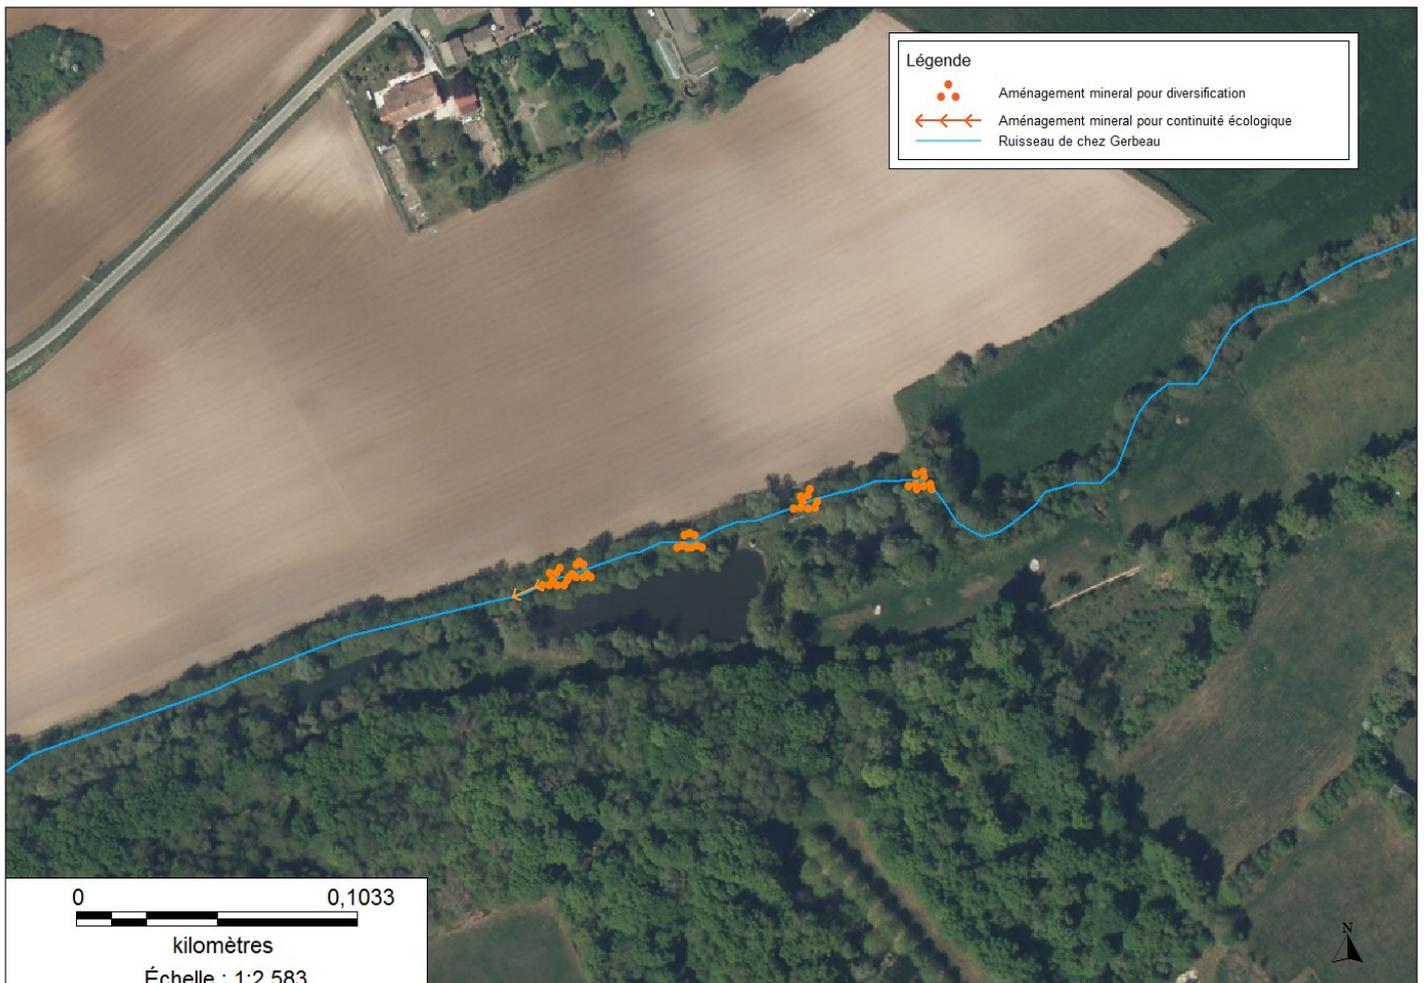
Avant travaux	Après Travaux
Constat	<p>Présence d'un ancien pont avec une buse de 800mm.</p> <p>Ouvrage non franchissable</p> <p>Destruction partiel du pont générant un point bloquant et infranchissable pour les poissons.</p> <p>Hauteur de chute : 40cm</p>	<p>Ouvrage supprimé et évacué.</p> <p>Il est aujourd'hui franchissable.</p>
Détermination des causes des dysfonctionnements et conséquences sur le milieu	<p>Cet ouvrage n'est plus utilisé et n'avait probablement pas d'existence légale et n'avait été réalisé dans les règles de l'art.</p> <p>Au fil du temps le cours d'eau l'a contourné le faisant s'effondrer au milieu du cours d'eau, l'obstruant totalement et l'infranchissabilité est accentuée par les embâcles qui s'y bloquent.</p>	<p>Démontage et enlèvement de l'ancien pont obstruant le cours d'eau.</p>
Distance depuis la confluence	1445m	
Objectifs à atteindre	Rendre franchissable ce secteur	Objectif atteint : OUI

Travaux à réaliser	Supprimer cet ouvrage et faire de la recharge granulométrique afin d'éviter des phénomènes d'érosion régressive et permettre aux espèces piscicole de franchir ce point.	<p>L'ouvrage est supprimé.</p> <p>Le rechargement à l'aval de l'ancien pont, a permis sa franchissabilité par les espèces piscicoles.</p>
Aspects administratifs	DIG en cours et déclaration de travaux.	
Quantité et Coût estimatifs	10m ³ = 20t	<p>Galet remblai = 10t</p> <p>Coût = 300.2€ ht</p>

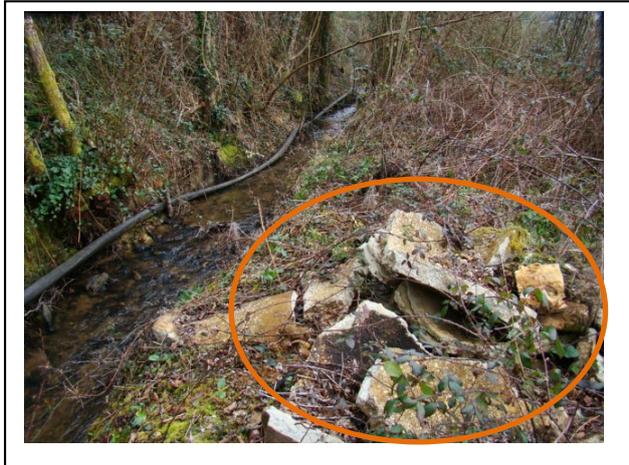
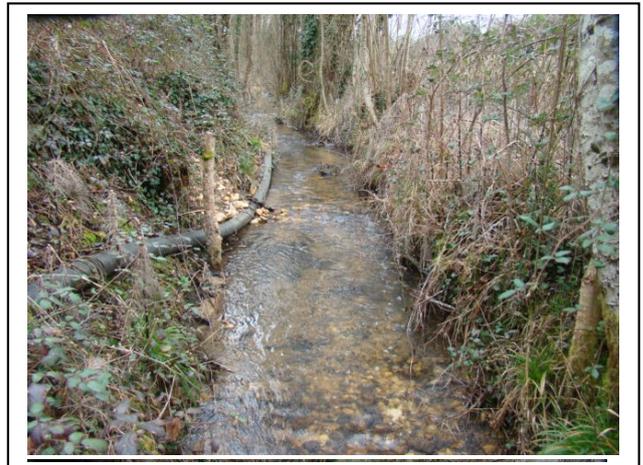
Après Travaux : Les restes du pont sur la berge qui ont
été évacués

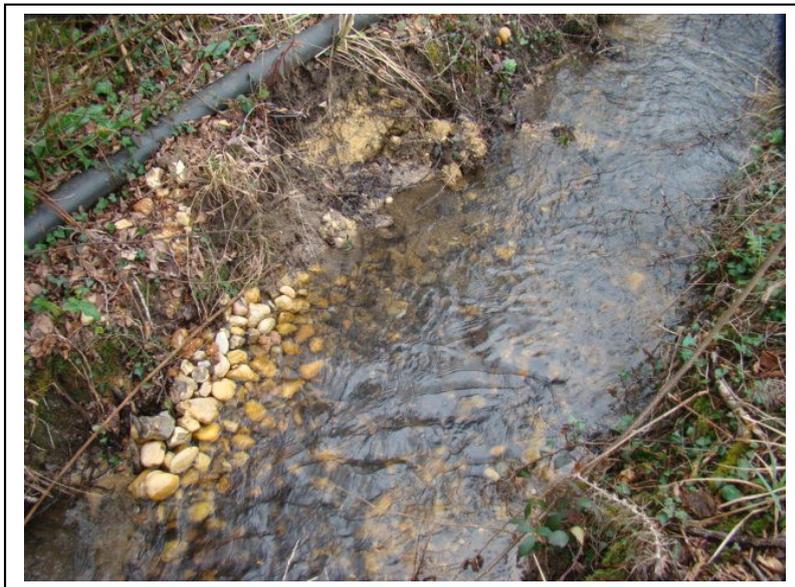
Après Travaux : Recharge granulométrique présente sur le fond de lit
