<b>Avant travaux</b>	<b>Après Travaux</b>
<b>Constat</b>	<p>Ouvrage de régulation de la Viveronne au lieu-dit « Font du maréchal » se trouvant dans l'emprise de la prise d'eau du moulin de Bas Bousson (ODAF2). L'entrée du bief se trouvant après la vanne est obstruée par un merlon de terre depuis plus de 15 ans mais comportant un busage de 30 cm de diamètre. Le moulin n'a pas une architecture remarquable, la force hydraulique a été remplacée dans les années 50 par des moteurs électriques dans le moulin.</p> <p>Ouvrage non franchissable. Hauteur de chute à rattraper : 40 cm</p>	<p>La chute est rattrapée.</p> <p>L'entrée du bief avec son merlon de terre n'a pas été modifiée.</p>
<b>Détermination des causes des dysfonctionnements et conséquences sur le milieu</b>	<p>Une vanne syndicale est présente au niveau du déversoir du moulin.</p> <p>Après discussions en 1999, Mr Jacques Bernard qui était propriétaire du moulin, ne souhaitait plus avoir d'eau dans son bief. En 2005, il avait été décidé de ne plus manœuvrer inutilement cet ouvrage et de le faire fonctionner comme un seuil fixe en installant un basting de 30 cm en lieu et place de la vanne qui reste totalement ouverte. Actuellement,

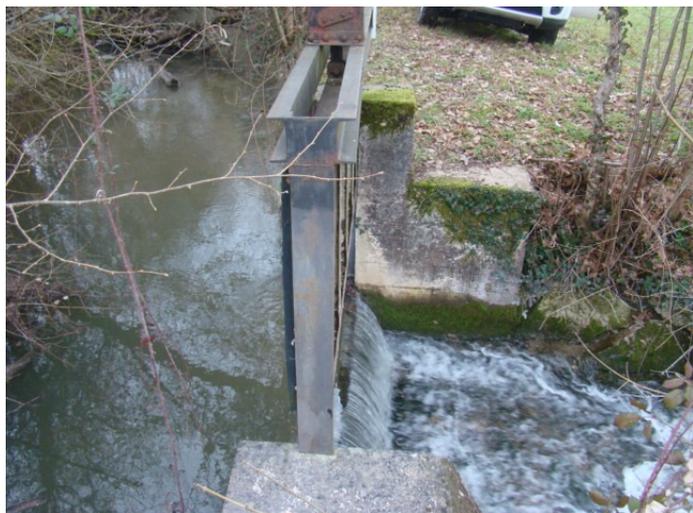
**Avant travaux : Chute vue par l'aval de la vanne**

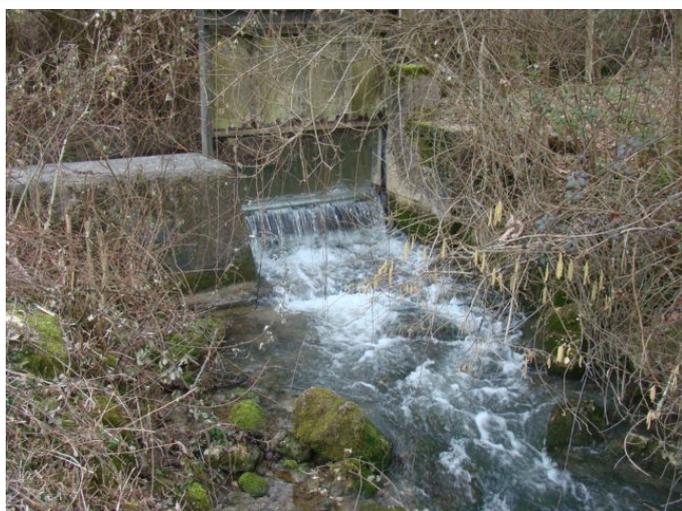
**Avant travaux : vue aval de la vanne**

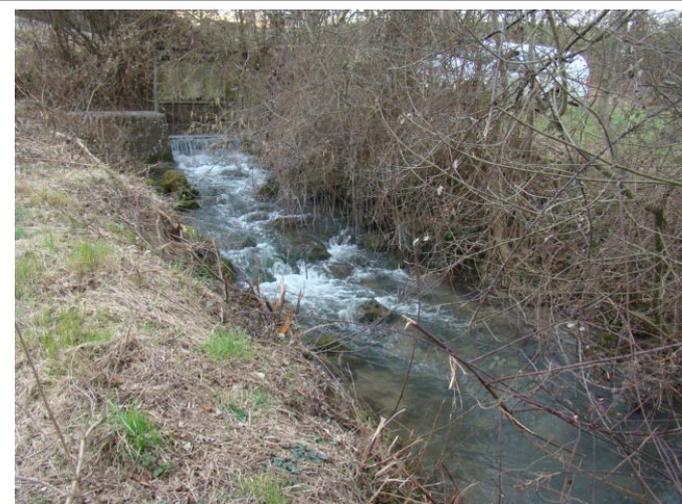
**Avant travaux : vue aval de la vanne**

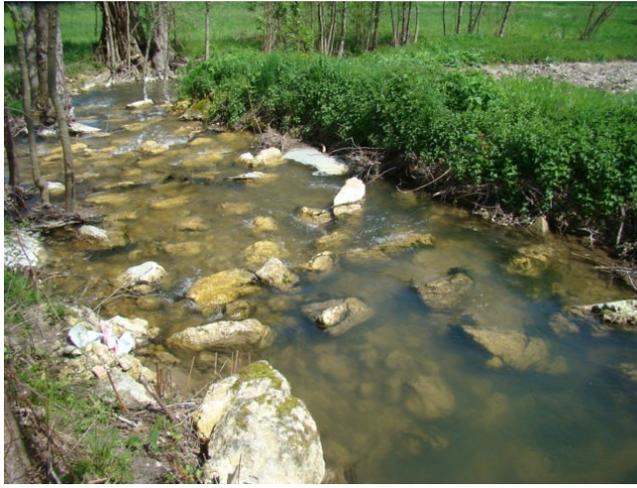
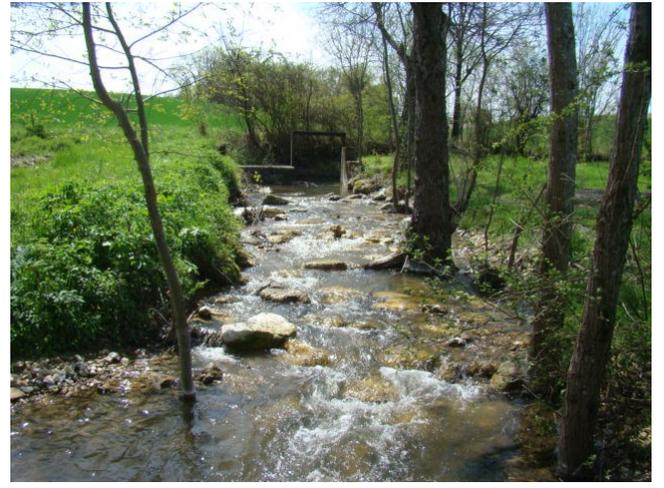
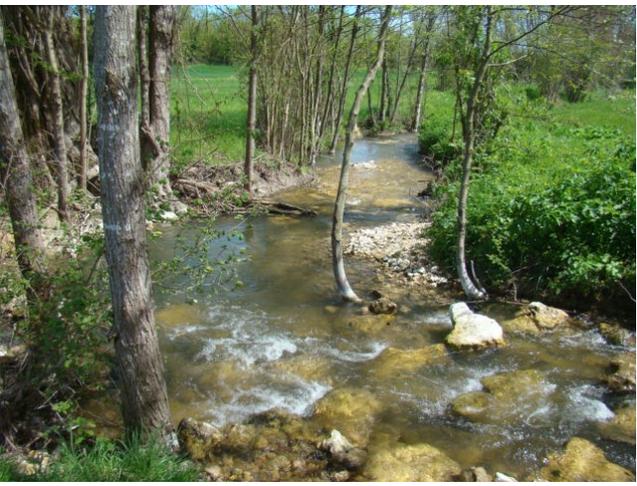
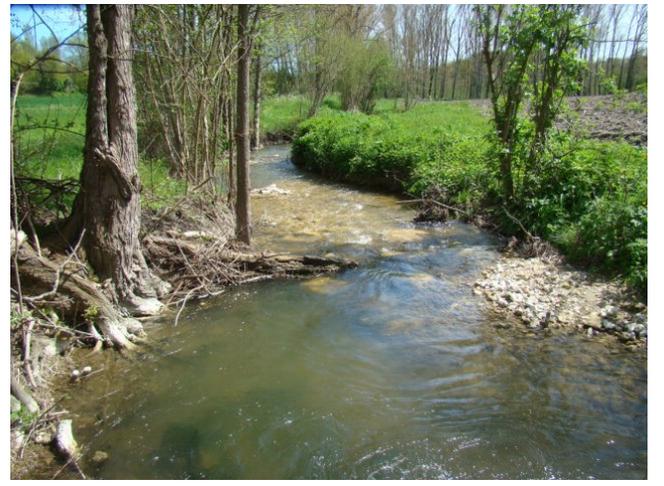
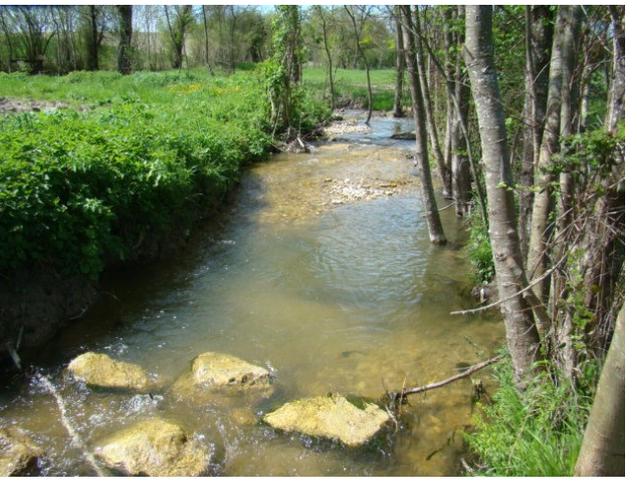
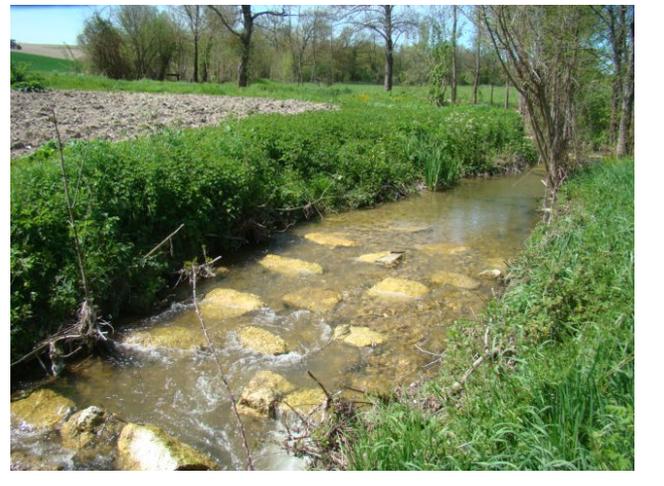
Après travaux aval de l'ouvrage rechargement pour diminuer les pentes et diversifier les écoulements

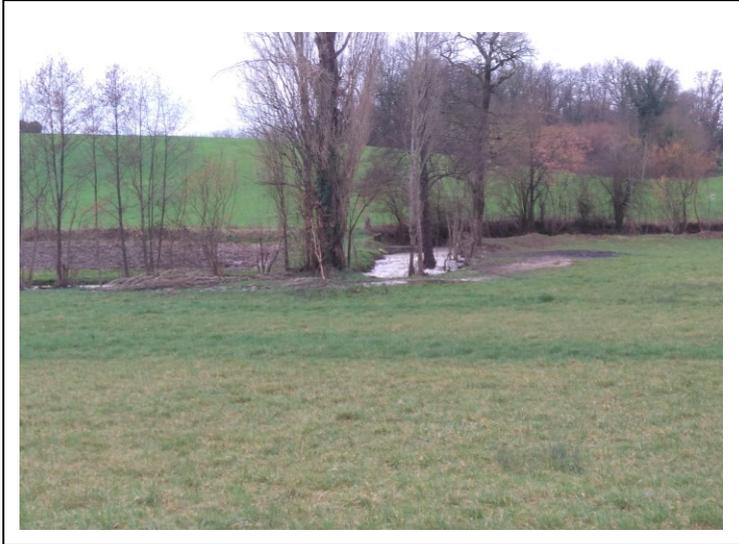
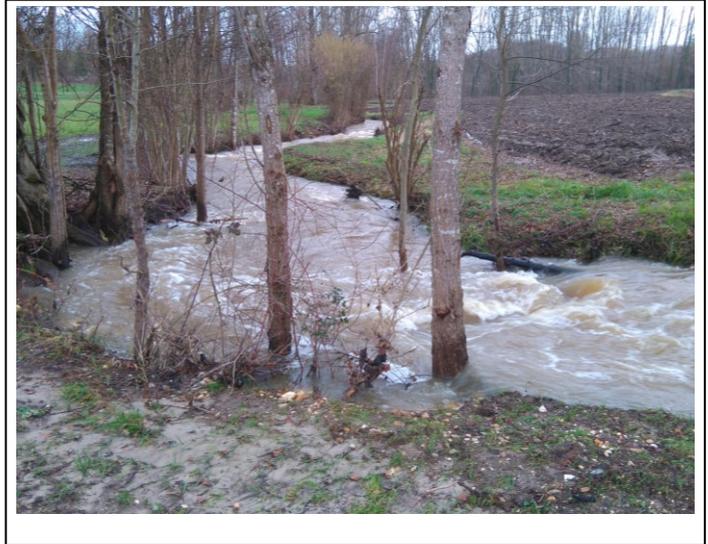
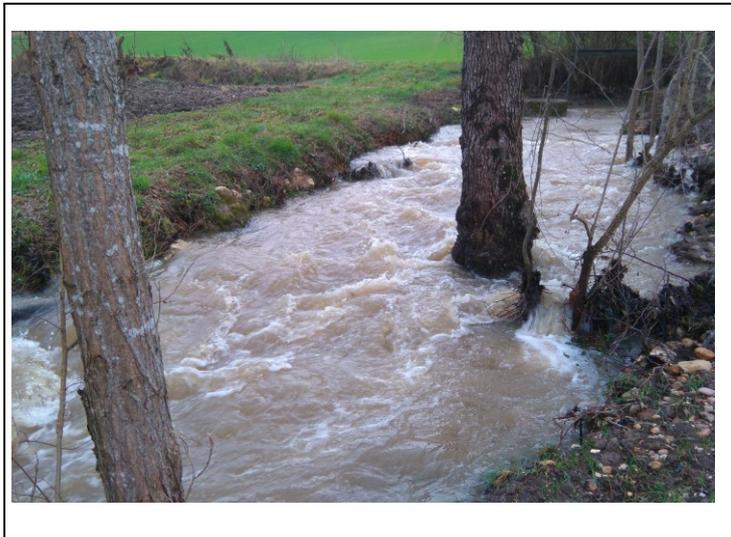
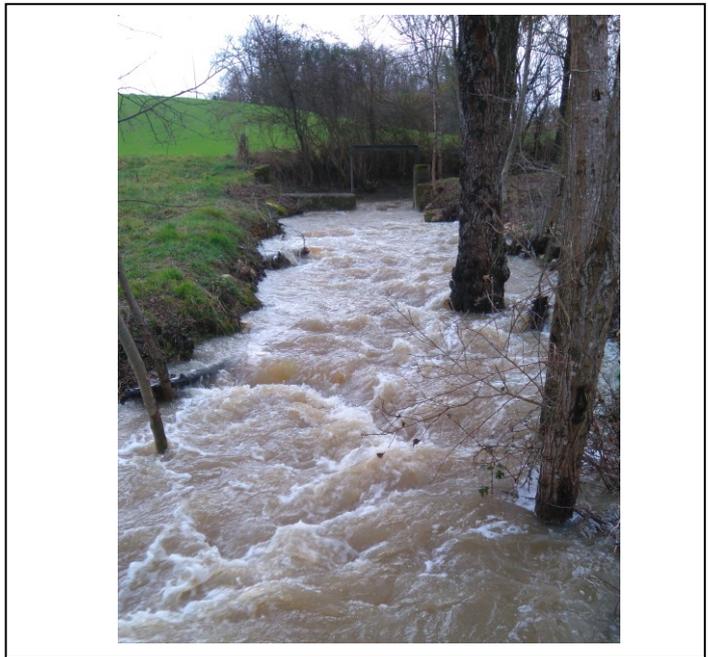
Après travaux : crue de janvier 2016
