RESTAURATION ET RENATURATION DU SITE DE REYRAUD SUR LA RIVIERE DRONNE

Etude de projet

EPIDOR

Séance du 3 février 2022

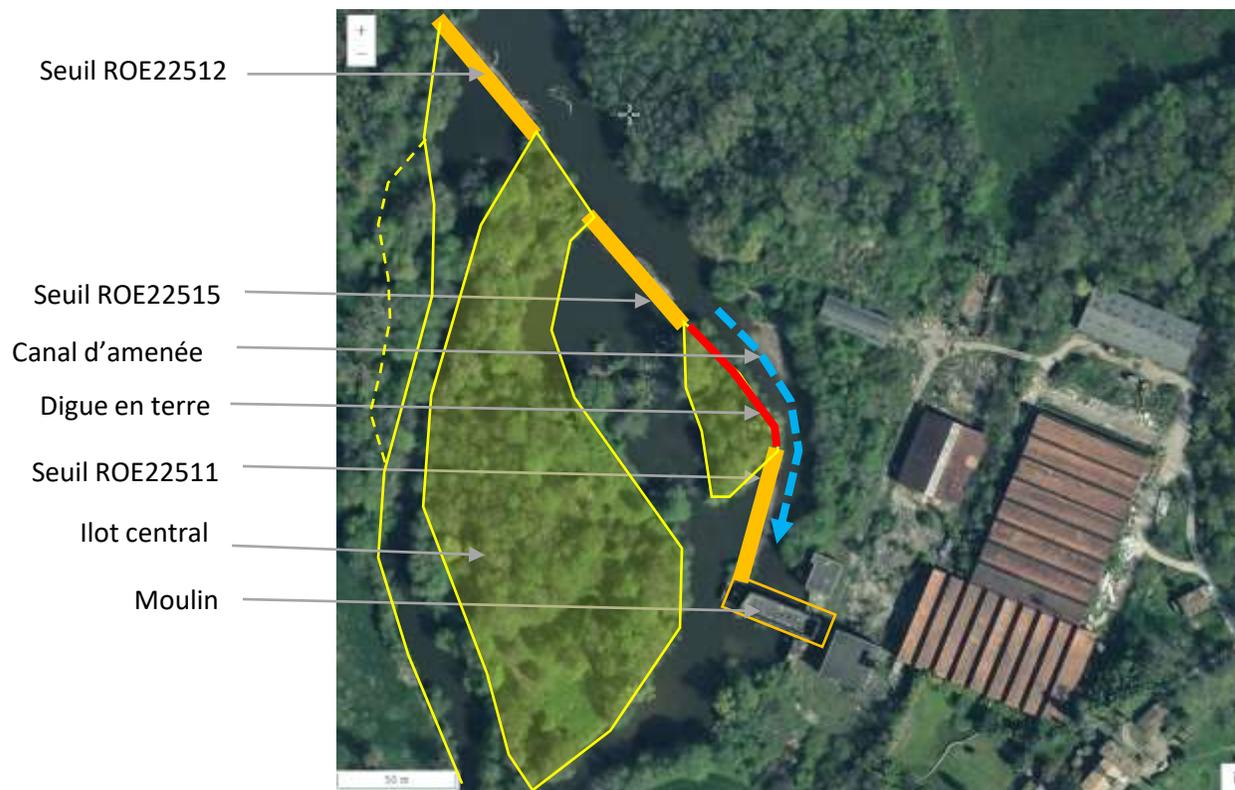
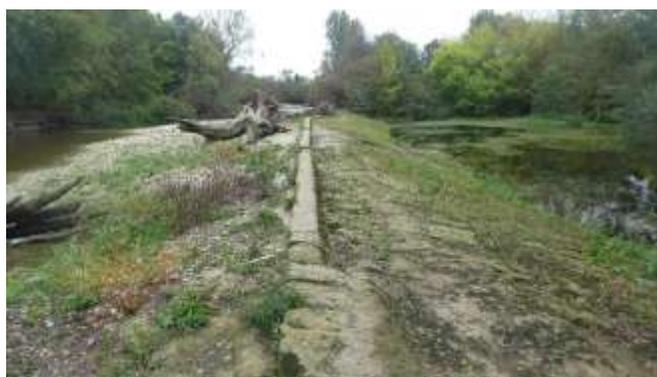
- Rivière classée en Liste 2 au titre du code de l'environnement
- Seuil inscrit au référentiel des obstacles à la continuité écologique
- Axe majeur pour les migrateurs amphihalins (l'anguille, lamproies, grande alose)
- Consistance légale de l'ouvrage :
 - Hauteur de chute légale : 1,52m
 - Hauteur actuelle de l'ouvrage (d'après les levés topo actuels) : 1,80m
(présence d'une rehausse non autorisée)

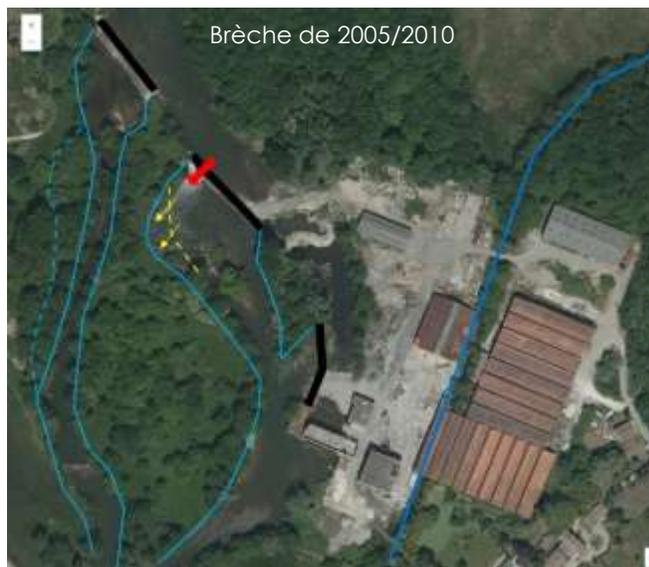
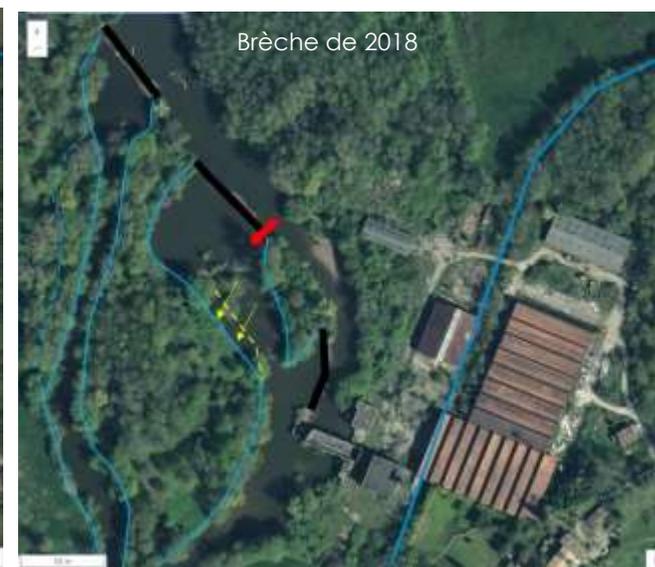
- **Brèche de 2005/2010 :**

- Érosion dans l'axe des écoulements
- Réparation

- **Brèche de 2018 :**

- Érosion dans l'axe des écoulements
- Non réparée

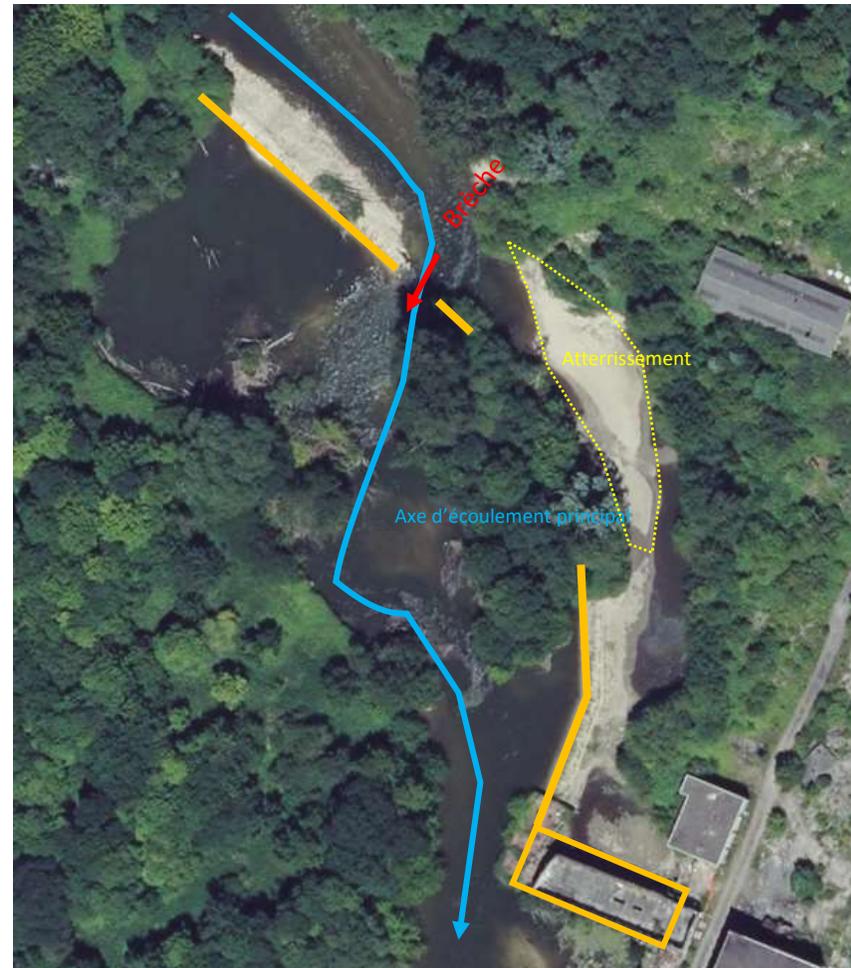
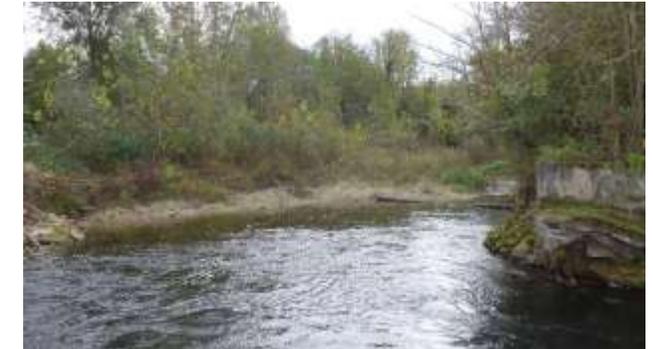
Colonisation végétale rapide des atterrissements dans le bras d'amenée en l'espace de 2 ans

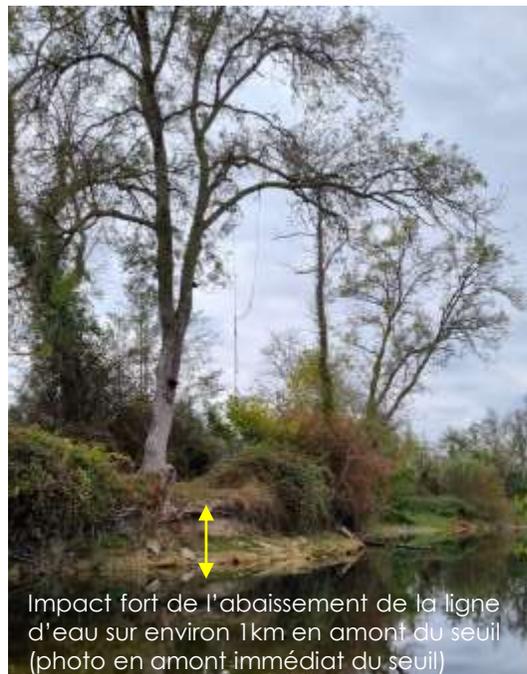
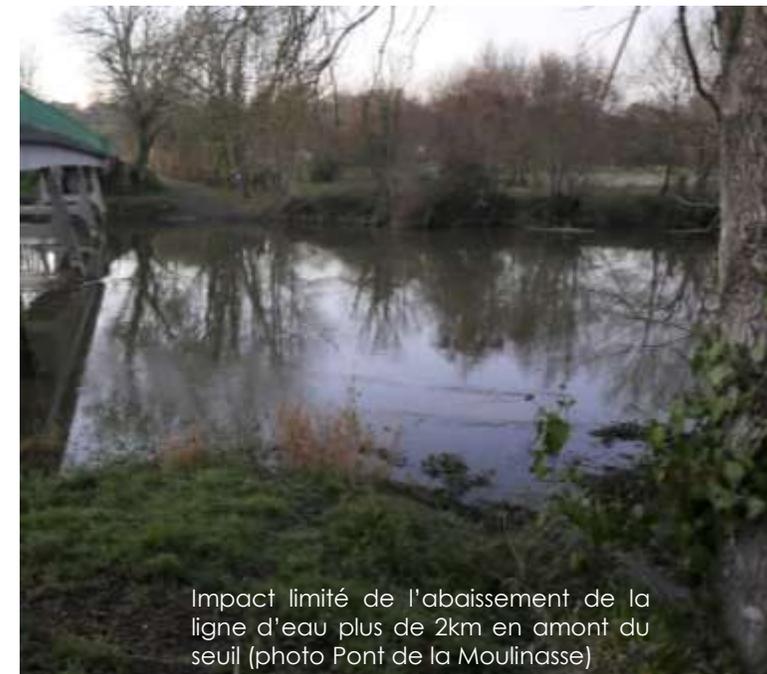
Stress hydrique sur la frange boisée riveraine

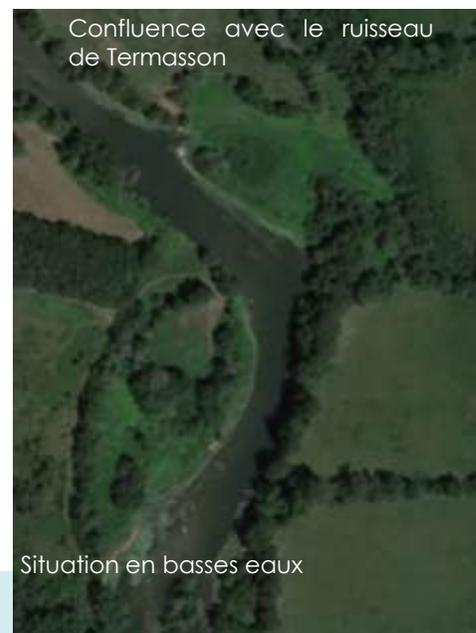
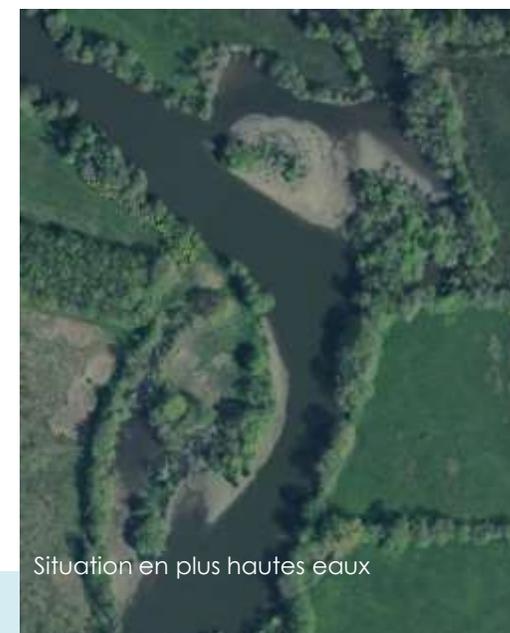
Réactivation des dynamiques végétales sur les marges alluviales

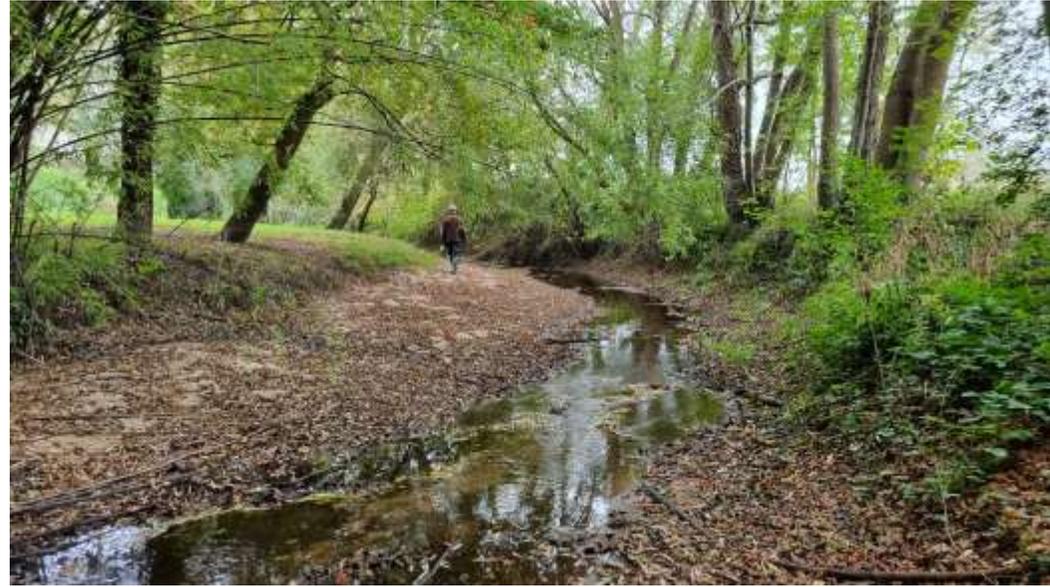
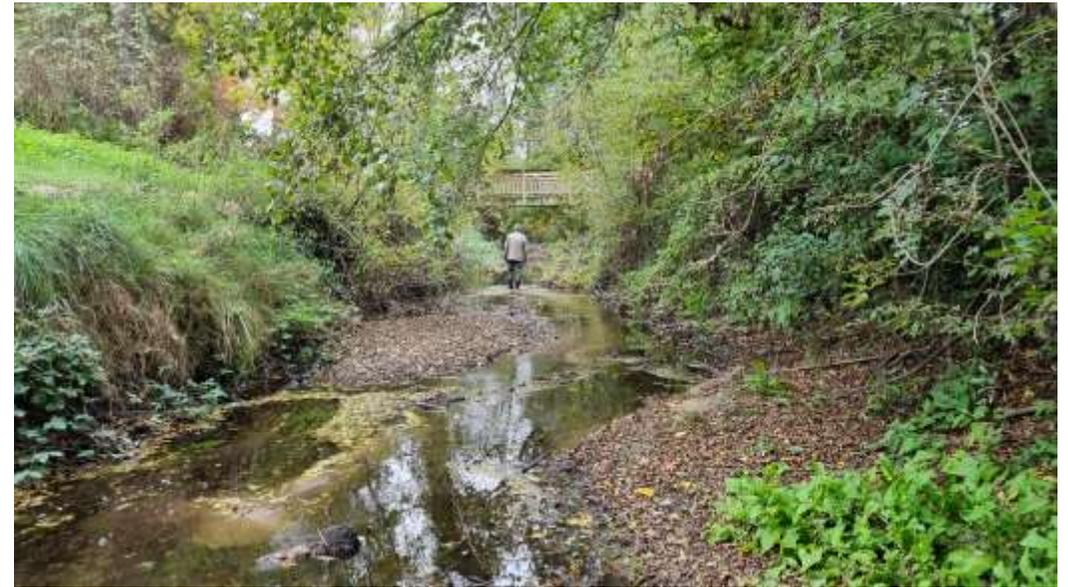
- **Situation actuelle :**
 - Lit aval surdimensionné, étalement de la lame d'eau atterrissement important
 - Linéaire busé, rupture de la continuité écologique
 - Linéaire dans l'emprise du site industriel potentiellement pollué
 - Linéaire amont incisé

=> **Profondes altérations morphologiques**

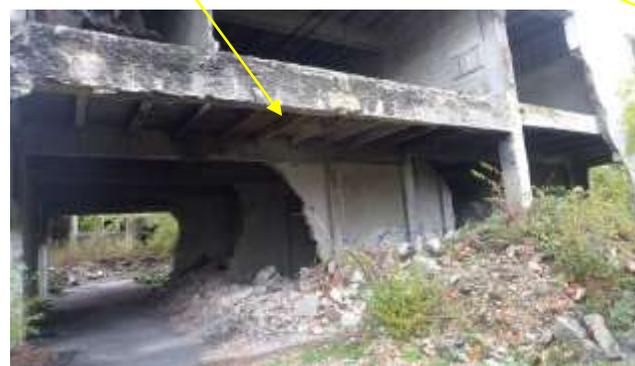
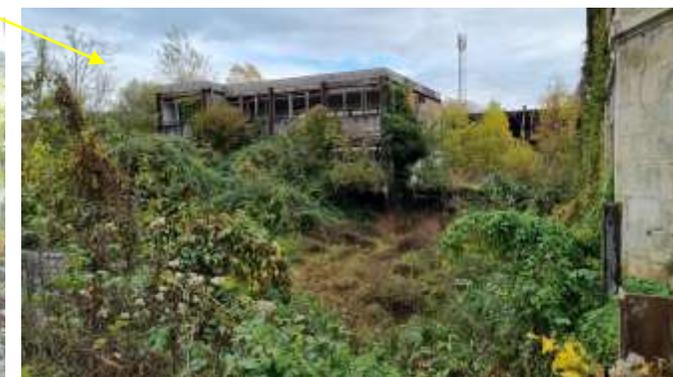
- Dépollution des déchets dangereux de surface par l'ADEME
- Sol dégradé sur l'emprise des bâtiments démolis
- Présence de nombreux déchets de construction et bâtiments en ruines dangereux

=> Site inaccessible au public en l'état
