## Les franchissements entre routes et rivières...

## AMÉNAGER LES AXES ROUTIERS POUR LA PETITE FAUNE ET RESTAURER LA CONTINUITÉ ÉCOLOGIQUE, LE DÉBUT D'UN VASTE CHANTIER DÉPARTEMENTAL.

## DE GROS TRAVAUX SOUS LA ROCADE DE TOURS POUR RÉTABLIR LA CONTINUITÉ ÉCOLOGIQUE DE LA CHOISILLE.

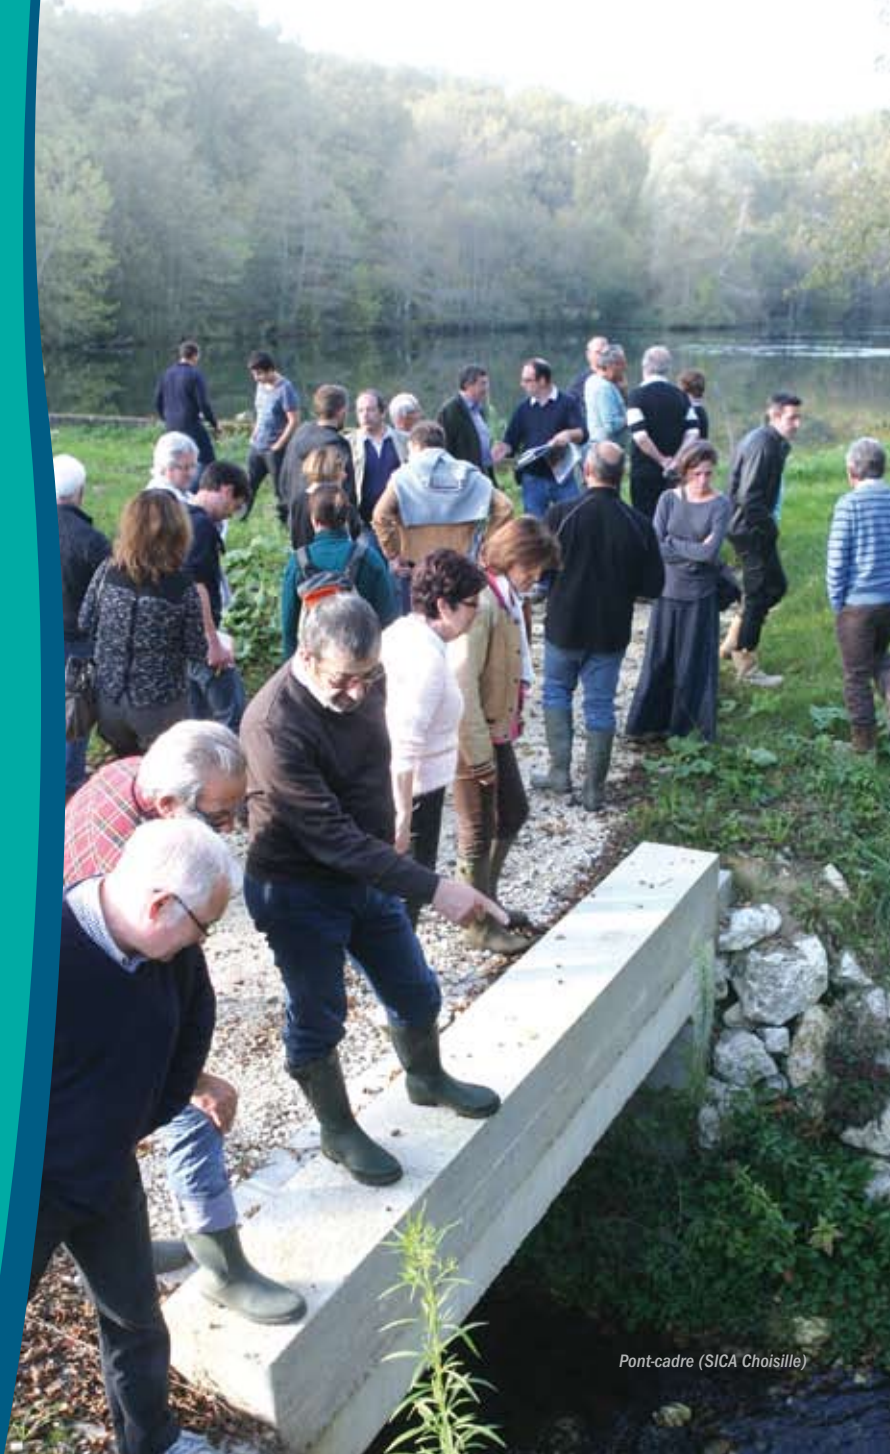
Pont-cadre (SICA Choissille)

Le remplacement de la série de buses par un pont cadre (4 modules de 1,5 ml de longueur mis bout à bout) a été privilégié. L'ouvrage repose sur une semelle en béton de 15 cm d'épaisseur coulée à environ 30 cm sous le niveau du lit du cours d'eau. Les éléments ont été placés sur celle-ci et 15 cm de graves alluvionnaires ont été disposés pour garnir l'intérieur de l'ouvrage.

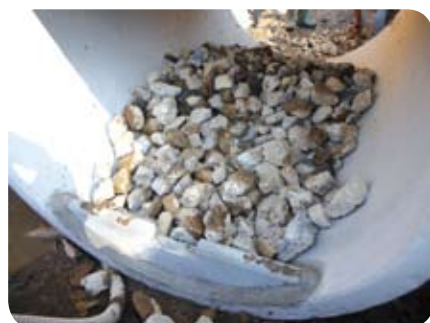
Installation de barrettes échanrées en fond de buse (PETR Monts et Barrages).

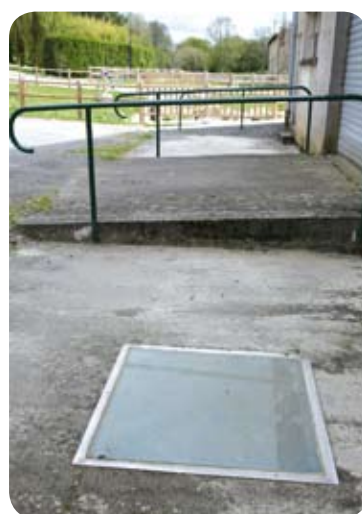
Installation d'un puits de lumière sécurisé sur la Sonnette ici souterraine (SIAH Son Sonnette).

➔ **L'obscurité et le changement brusque d'intensité lumineuse** peuvent impacter le franchissement (essentiellement des espèces diurnes). Un ouvrage de section plus importante (doté de puits de lumière) entraîne un changement de luminosité plus progressif.

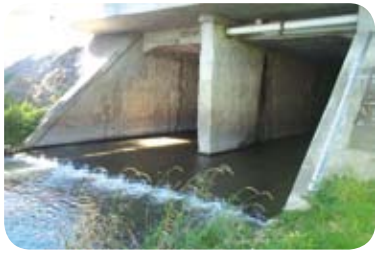
Construit en 1987, le pont de Saint-Cosme permet à la Choissille de passer sous les infrastructures routières du périphérique de l'agglomération tourangelle sur les communes de Saint-Cyr-sur-Loire et de Fondettes (RD 3).

Cet ouvrage de taille importante (2 arches de 6 mètres de large chacune pour 180 mètres de long) est situé à la confluence avec la Loire. Il constituait le premier point de blocage des poissons vers la Choissille. A l'aval immédiat, **une chute d'eau de 1,20 mètre s'était formée et sur les périodes de basses eaux, la lame d'eau très faible à l'intérieur de l'ouvrage d'art, ne permettait aucun transit piscicole.**

En 2008, est créée une première rampe en enrochement qui ennoie la chute formée en aval du radier du pont.

En 2014, lors des nouveaux travaux, environ 30 m³ d'enrochements calcaires non friables ont été ajoutés à l'aménagement précédent pour créer une piste d'accès plus performante pour atteindre le radier sous l'ouvrage.

**La hauteur d'eau sous l'ouvrage a été augmentée grâce à la construction d'un déflecteur en béton à l'amont du seuil qui oriente l'essentiel du débit de la Choissille en période de basses eaux vers l'une des arches de l'ouvrage dans laquelle ont été réalisées 10 banquettes empierrées.**

Ces travaux permettent **un écoulement de l'eau sur une section plus resserrée et plus dynamique** en accentuant les hauteurs d'eau à l'étiage sur le radier du pont et en créant de la rugosité

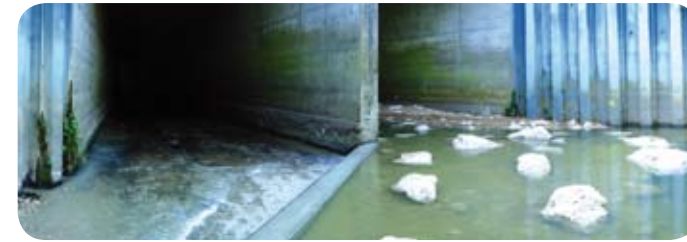
Chaque banquette mesure 20 mètres de long sur 3 mètres de large pour 0,70 cm de haut et a mobilisé environ 20 m³ de matériaux. Au total, ce dernier aménagement a nécessité la fourniture, l'apport et la mise en place d'environ 200 m³ de blocs d'enrochements calcaires non friables de 600/800 mm et 400/600 mm de diamètre. Les espaces entre les blocs ont été comblés à l'aide de 100 m³ de cailloux alluvionnaires 20/80 mm et 80/150 mm.

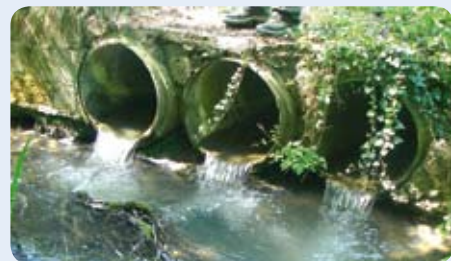
Sur la commune de Nouzilly (37), au lieu-dit, le moulin de Berton, la Choissille de Chenusson traversait la route communale au moyen d'une série de trois buses. Outre le problème de débordements occasionnels

sur la chaussée, le calage du fil d'eau des buses rendait impossible le franchissement piscicole.

La rivière a été déviée par un tuyau le temps des travaux qui ont duré environ deux semaines à l'automne 2012. Pour autant, le chantier ne s'est réellement terminé qu'au printemps suivant par la pose de l'enrobé car il ne peut se faire dans de bonnes conditions qu'à partir de 9-10°C.

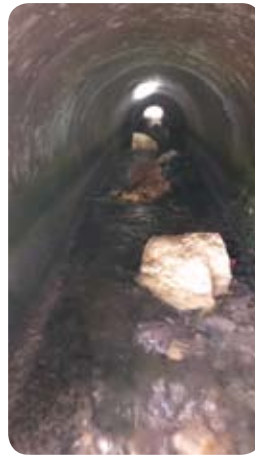
La source de Ringère est un petit affluent de l'Auxances sur la commune de Quinçay. Malgré sa longueur assez courte (170 m) avant la confluence, sa bonne qualité et son débit important (de l'ordre de 60l/s), très régulier, a justifié un projet de restauration de sa morphologie.

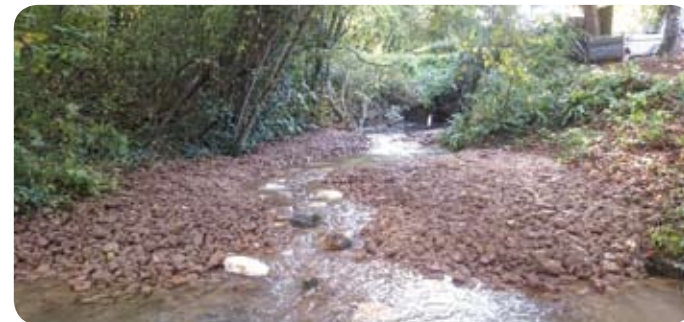
Pour se faire, des matériaux ont été rapportés et disposés (cailloux/pierres/blocs entre 1 et 30 cm de diamètre) dans le lit du cours d'eau à l'aval immédiat du pont pour créer un premier radier permettant de rehausser la ligne d'eau à un niveau satisfaisant.

A l'amont du pont, le lit a été pincé pour favoriser l'écoulement dans la buse de gauche en période de basses eaux et garantir une lame d'eau plus épaisse et favorable au franchissement des poissons.

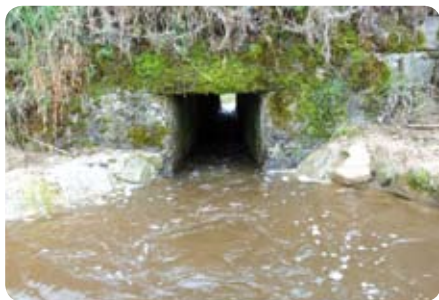
Sur la commune de Grand-Bourg (23), un petit affluent proche de sa confluence avec la Gartempe coulait à travers un passage maçonné installé sous une route départementale. Il était à l'origine d'un phénomène d'érosion en aval immédiat à l'origine de la formation d'une chute de près d'1 mètre. Par ailleurs conjointe à un affouillement sous l'ouvrage au droit de la route

compromettant à plus ou moins long terme l'intégrité de l'infrastructure routière. Cette dégradation du lit était accentuée par le libre accès du bétail au cours d'eau.

- Mise en place manuelle des 4 bassins en pierre maçonnée permettant de fractionner la rupture initiale en 4 chutes de 15 à 20 cm. **Chaque passe présente une profondeur comprise en 80 et 50 cm afin de garantir la dissipation de l'énergie et de disposer d'une fosse d'appel suffisante pour que le poisson puisse s'élancer vers le bassin suivant.** Afin que l'ouvrage soit efficace, le respect des hauteurs de chute est primordial (vérification régulière grâce à une lunette de chantier pendant les travaux). La ligne d'eau dans le passage routier a été rehaussée par le calage de la première passe, permettant de réduire la pente dans l'ouvrage (ramenée à 1%) et d'assurer une lame d'eau suffisante, tout en veillant à ce que la parcelle en amont de la route soit en dehors de la zone d'influence de l'aménagement (pas de ralentissement sensible de l'écoulement pouvant être préjudiciable en cas de crue).
