Perspectives de déroulement des trois dernières tranches (PPG Tude) par rapport aux évolutions des politiques d'aides des partenaires financiers.

Trois tranches restent à réaliser

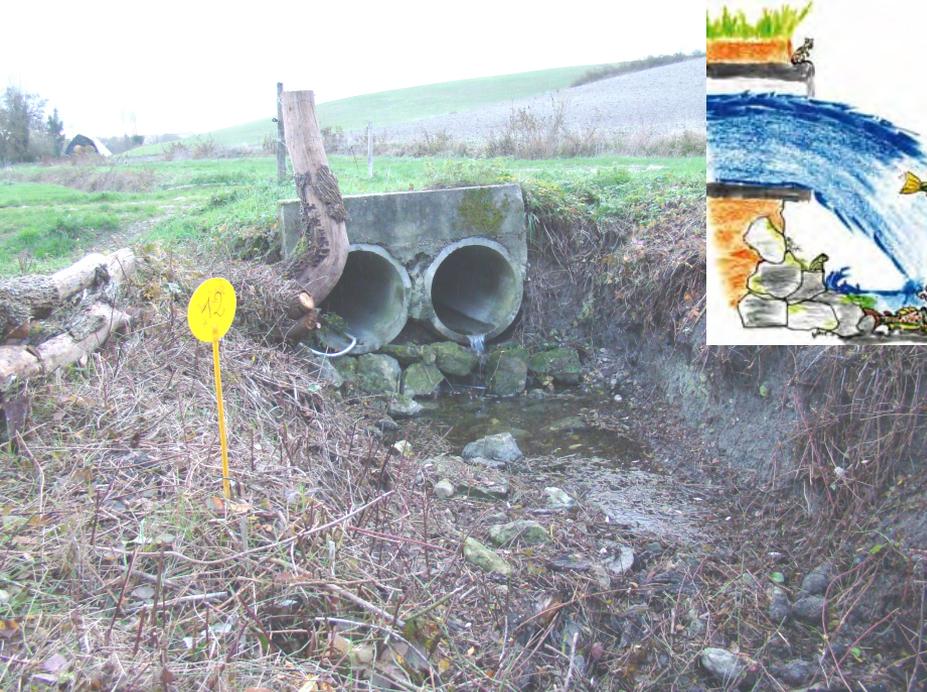
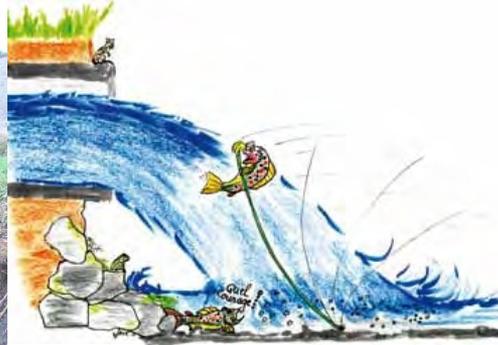
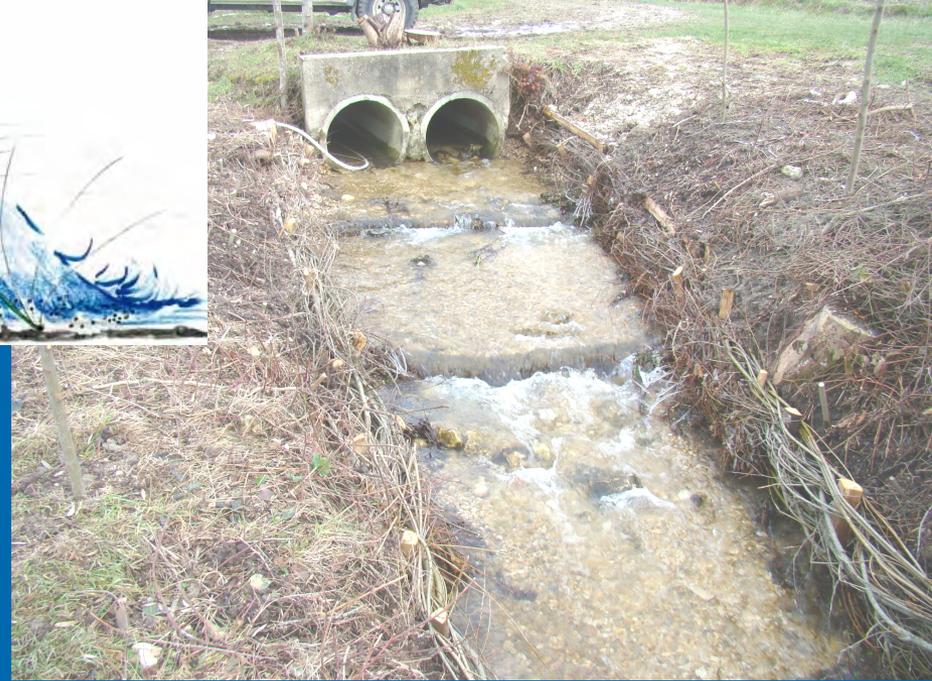
Exemple d'un aménagement rustique pour le franchissement d'un pont buse sur un affluent de la Tude

Les aménagements pour le franchissement des buses et radiers de pont

Les buses et radiers de pont peuvent compromettre le fonctionnement hydraulique des cours d'eau et bloquer la continuité écologique. Les solutions d'aménagement à privilégier doivent éviter de perturber le fond des cours d'eau afin de garder un écoulement libre et naturel. Les solutions à envisager peuvent être : arche métallique, pont sans radier à arche, pont avec radier enseveli.

Des aménagements rustiques pour le franchissement piscicole peuvent être réalisés : rehausse de la lame d'eau, ralentisseur, prébarrages... mais ils ne résoudront pas le problème du transport sédimentaire et de l'érosion.

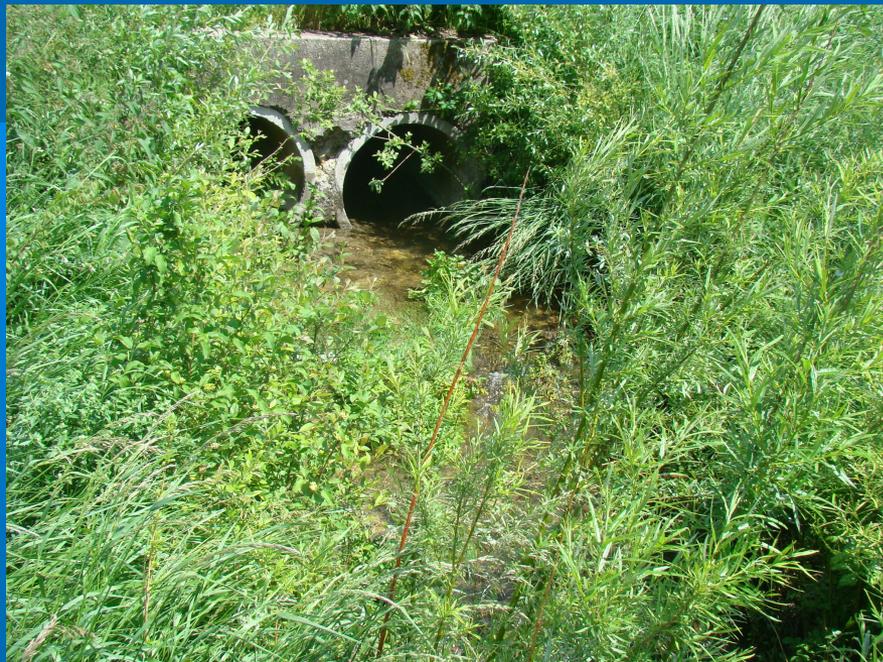
Restauration de la continuité écologique en aval d'un double pont buses. Montboyer Novembre 2010
