Syndicat Intercommunal d'Aménagement Hydraulique du Sud Charente : bassins Tude et Dronne

Vendredi 24 juillet 2015
Brie sous Chalais

**Programme pluriannuel d'entretien du réseau hydraulique
de la Tude et de ses affluents 2005-2015**
Tranche n°10

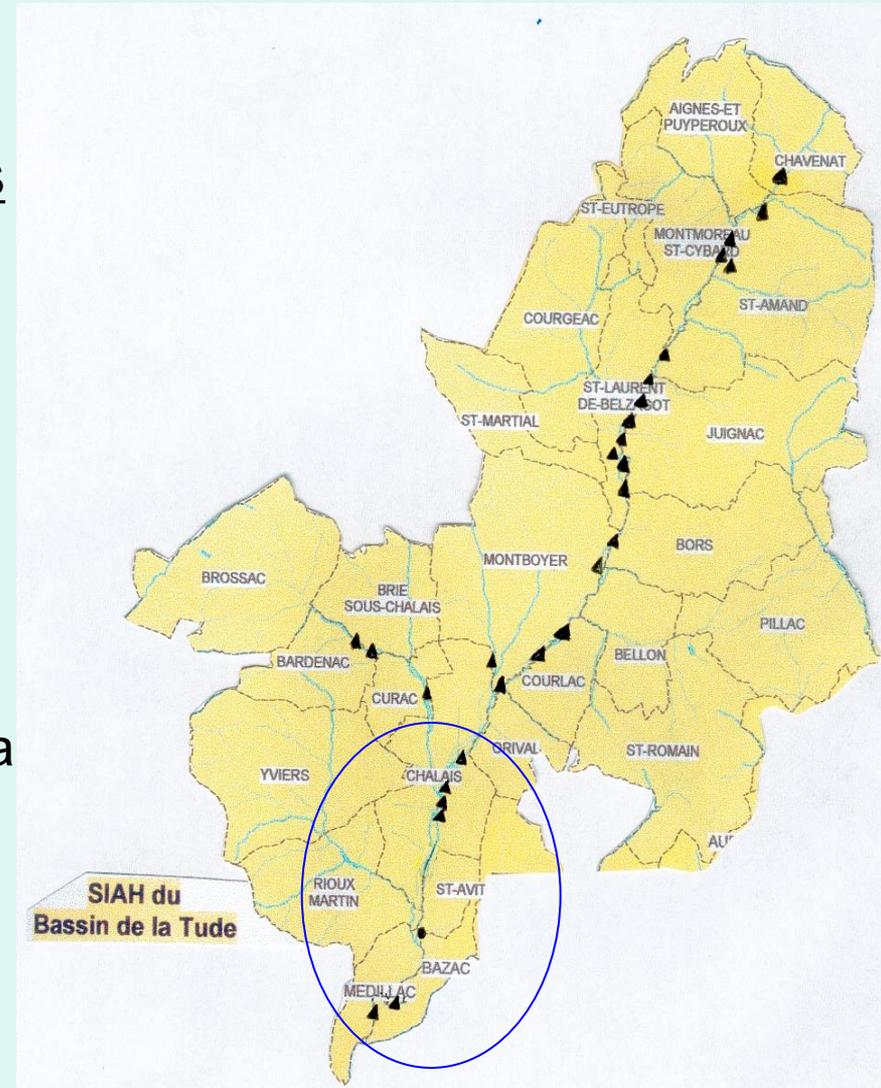
La gestion des barrages

Création de 30 barrages liés à des moulins

- 19 barrages au fil de l'eau (Tude)
- 6 barrages de décharge (Tude)
- 5 barrages sur les affluents

Depuis 2007 mise en place d'un protocole de gestion des vannes validé par l'AAPPMA de la vallée de la Tude, l'ONEMA, la DDT.

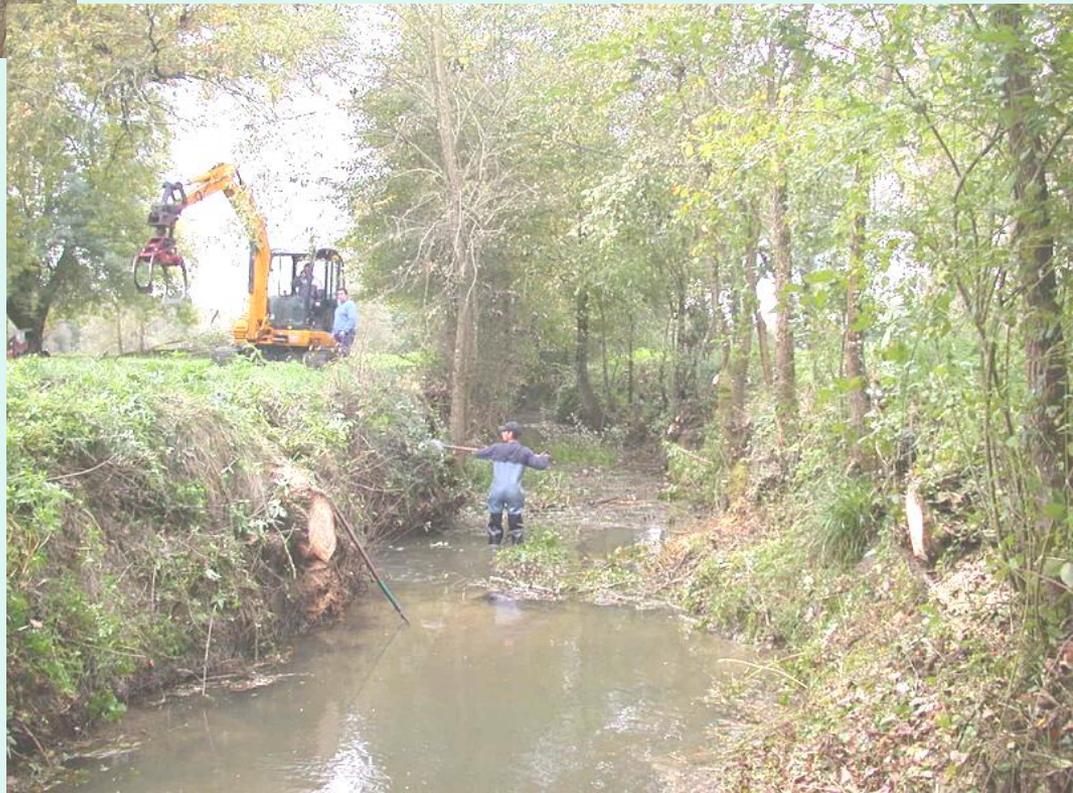
Utilisation de mini pelle munie d'une pince forestière

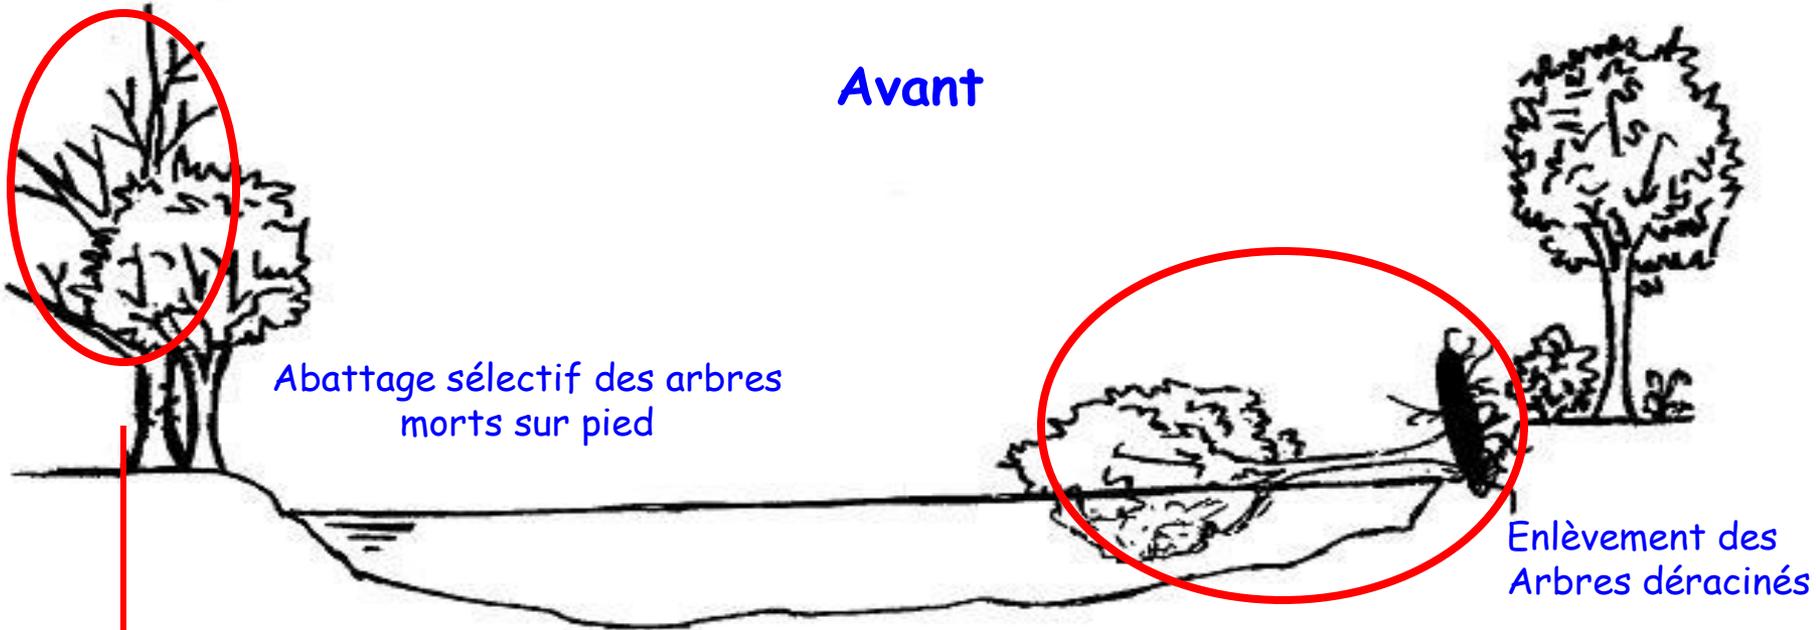
interventions sur la ripisylve – arbres morts et embâcles

Abattage sélectif des arbres morts sur pied

Enlèvement des Arbres déracinés

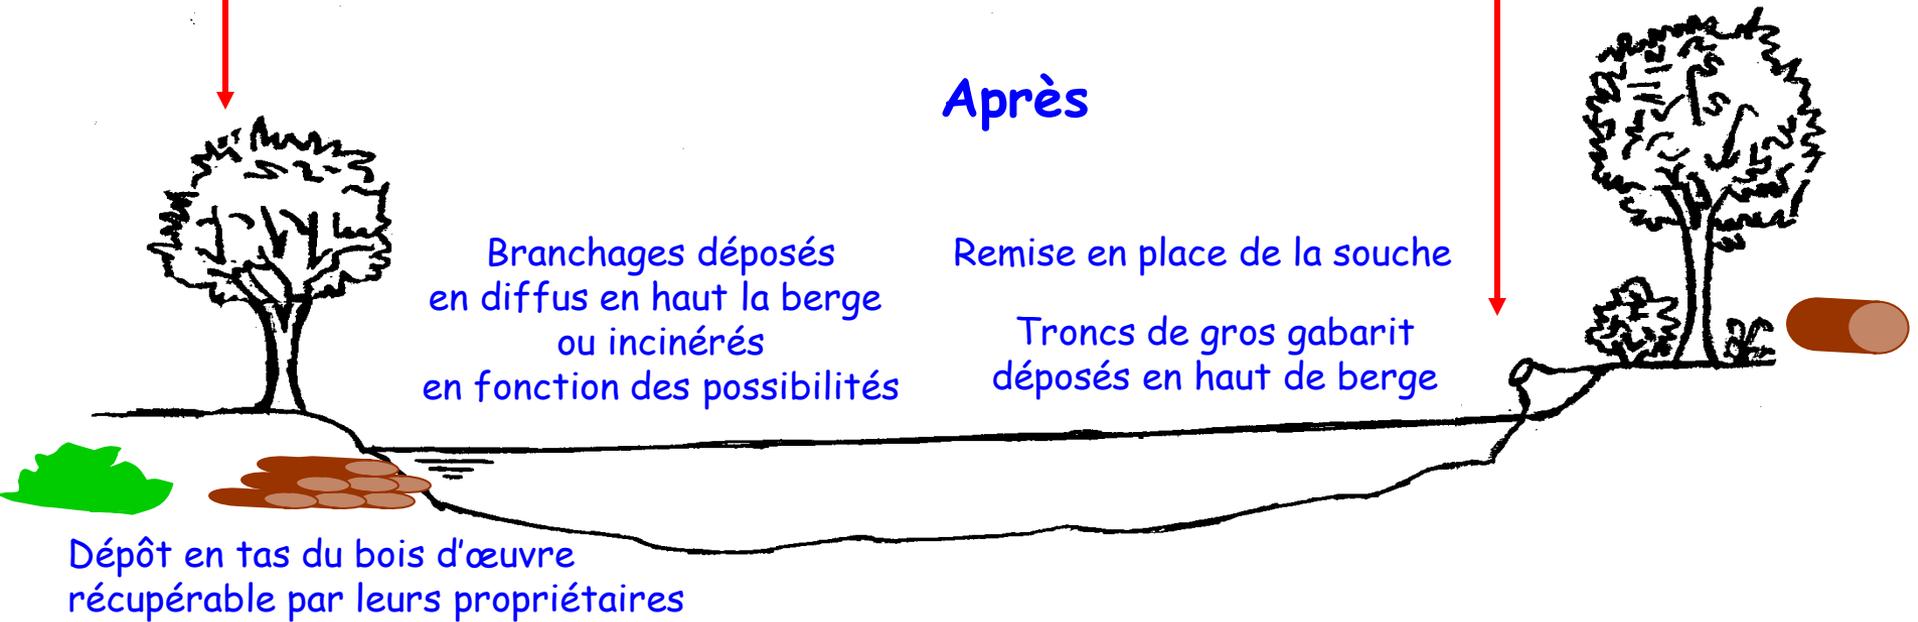
Branchages déposés en diffus en haut la berge ou incinérés en fonction des possibilités

Remise en place de la souche

Troncs de gros gabarit déposés en haut de berge

Dépôt en tas du bois d'œuvre récupérable par leurs propriétaires

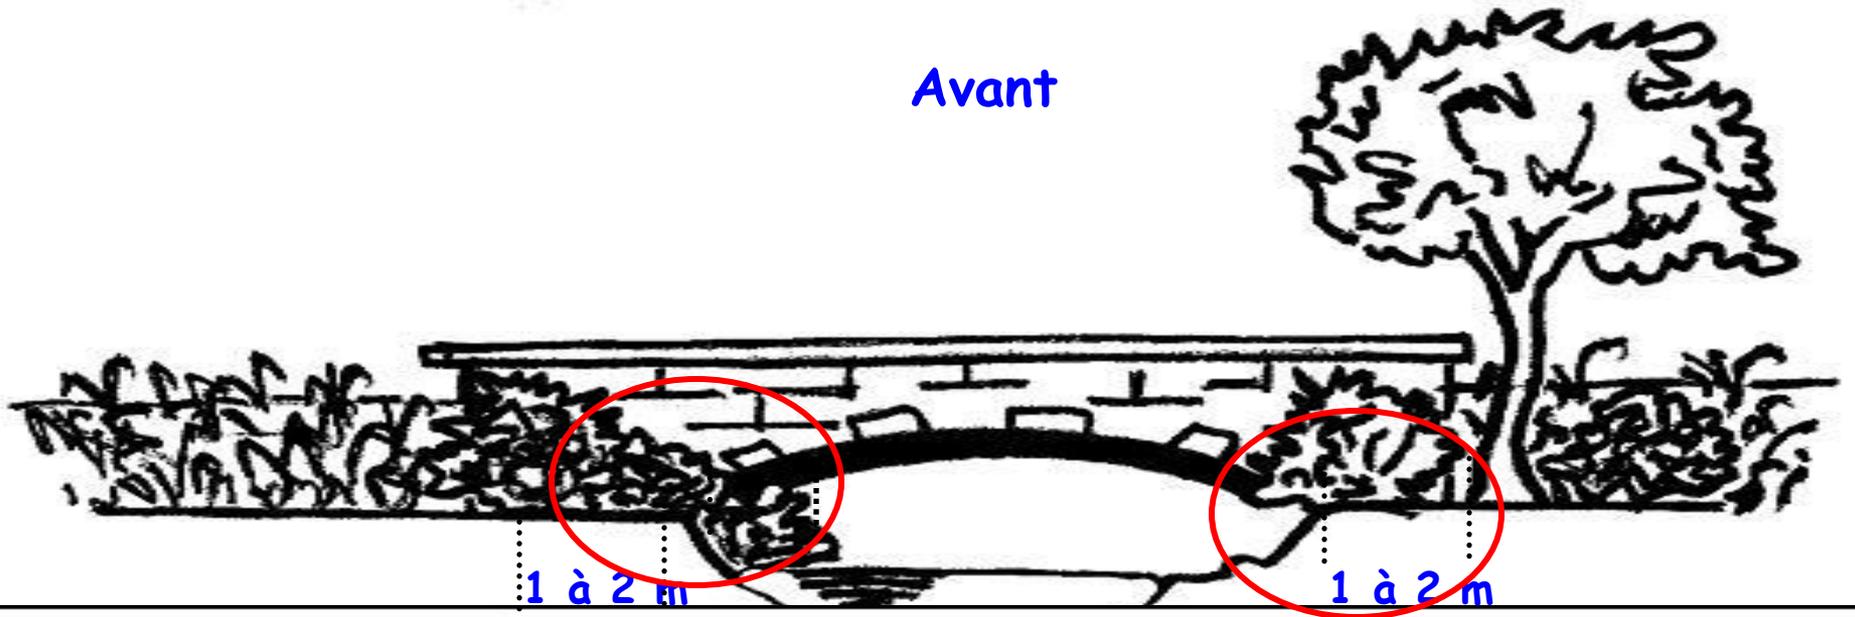
interventions sur la ripisylve aux abords des ponts

Débroussaillage, élagage
et recépage sélectifs

Tronçonnage sélectif
des pieds de lierre

Sélection des arbres
et arbustes à abattre

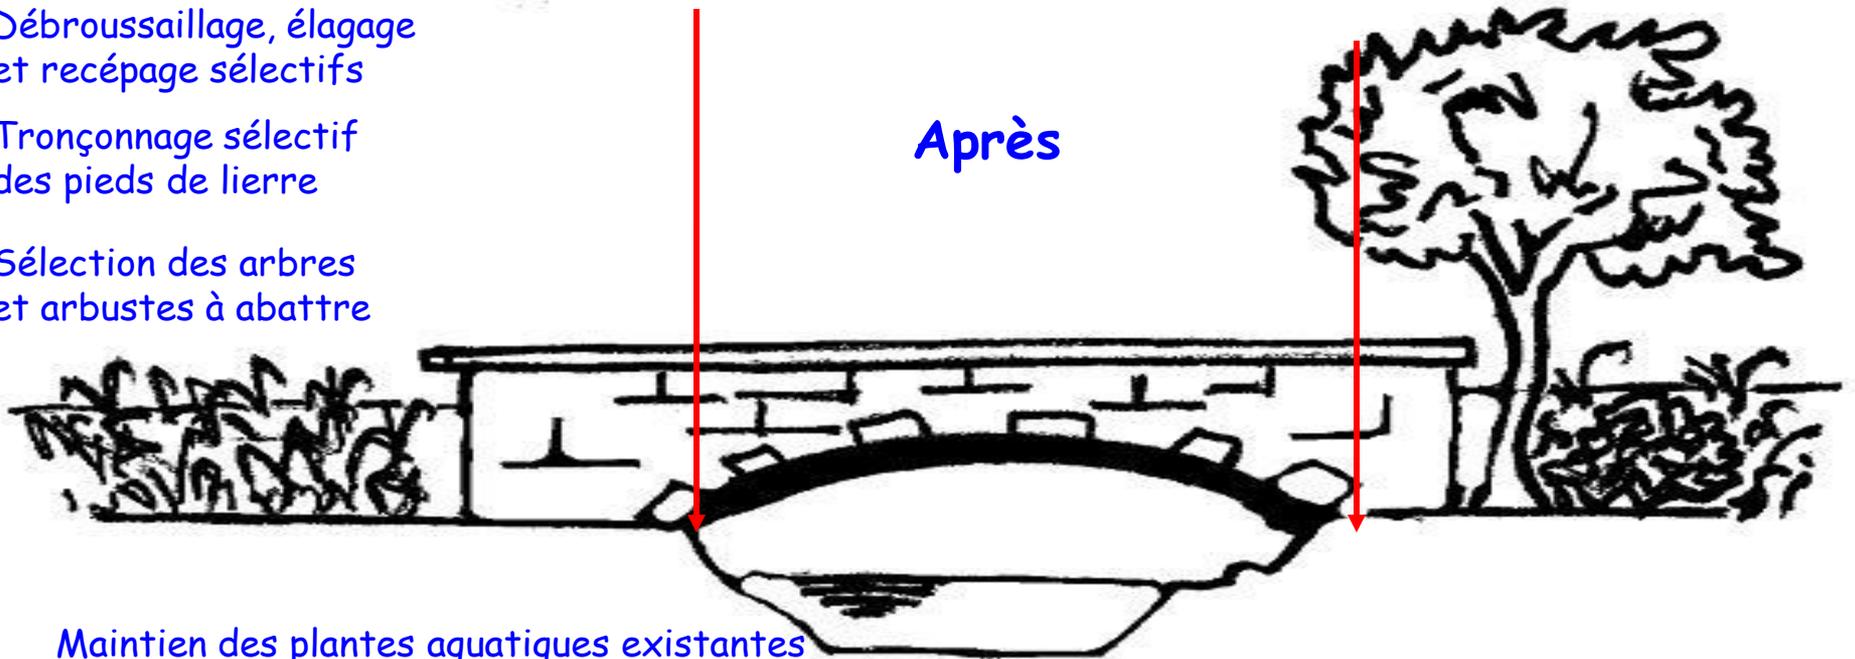
Maintien des plantes aquatiques existantes

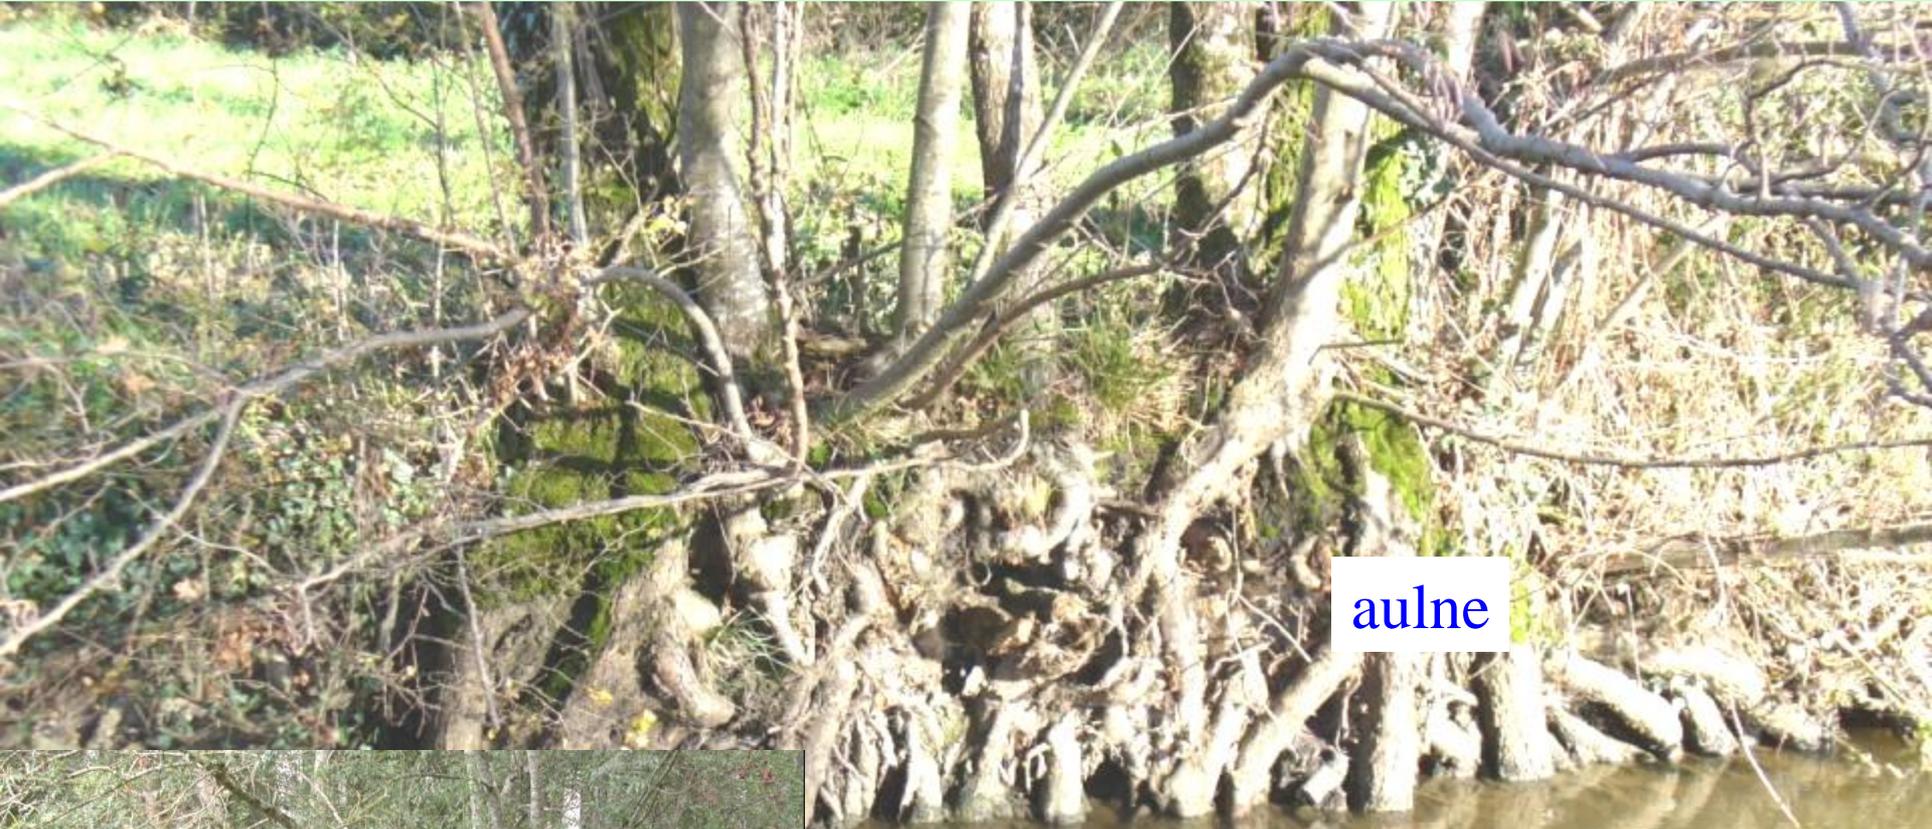
Rôles de la ripisylve sur la rivière

rôles mécaniques :

- ↪ Maintien des berges par l'enracinement;
- ↪ Effet brise-vent;
- ↪ Espace de transition entre la terre et l'eau.

rôles biologiques :

- ↪ ombrage des eaux, limite le réchauffement ;
- ↪ abris, caches pour les animaux;
- ↪ piège les Nitrates et les Phosphates.

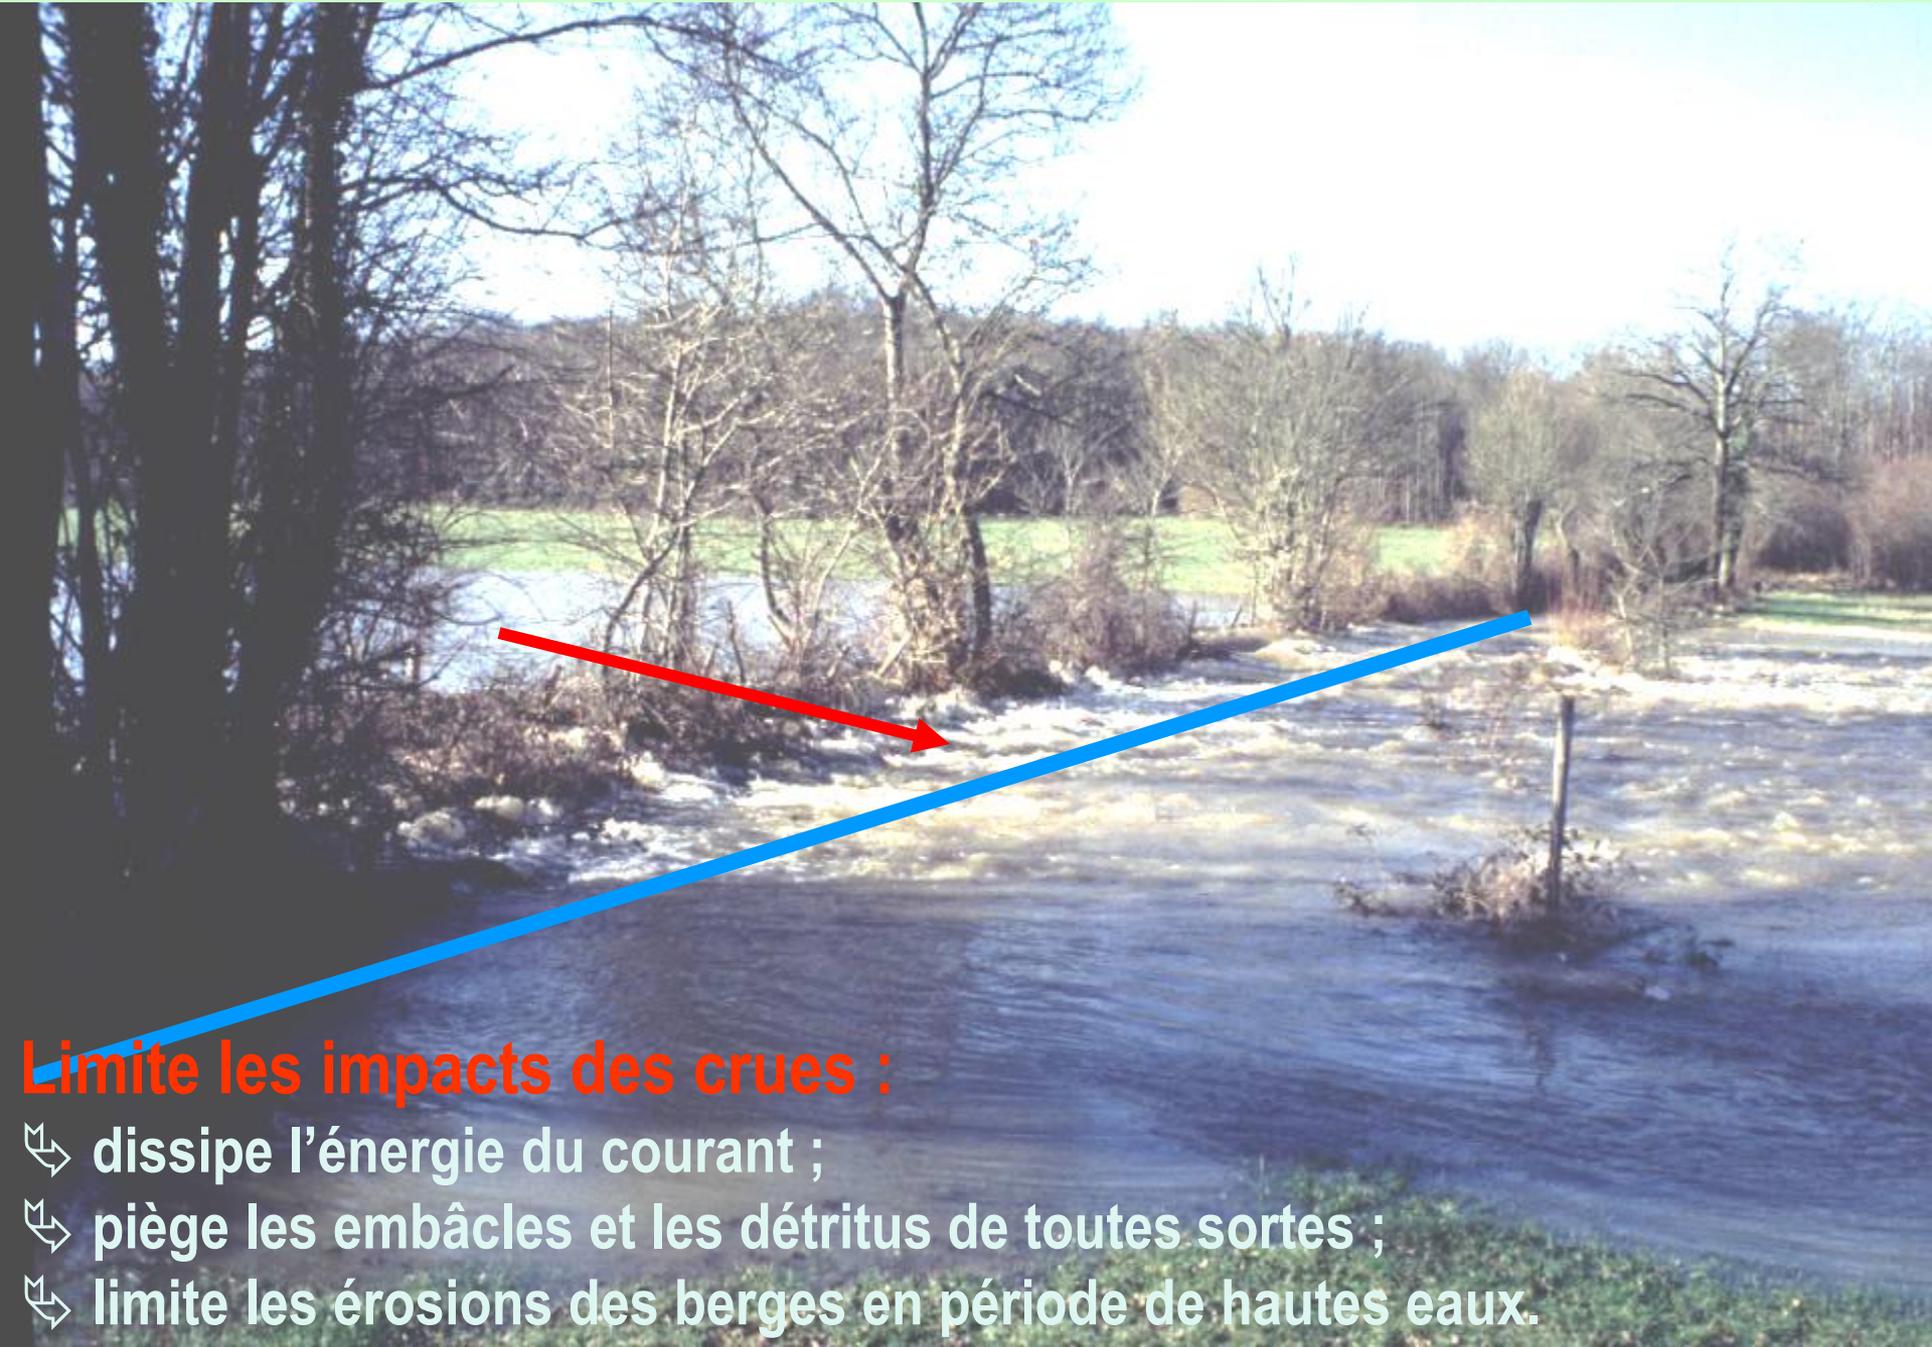
Rôles de la ripisylve sur la rivière

Limite les impacts des crues :

- ↪ dissipe l'énergie du courant ;
- ↪ piège les embâcles et les détritrus de toutes sortes ;
- ↪ limite les érosions des berges en période de hautes eaux.

Arbres, arbustes et herbacés, par leurs strates successives forment la ripisylve du cours d'eau, zone de transition entre la rivière et le milieu terrestre.

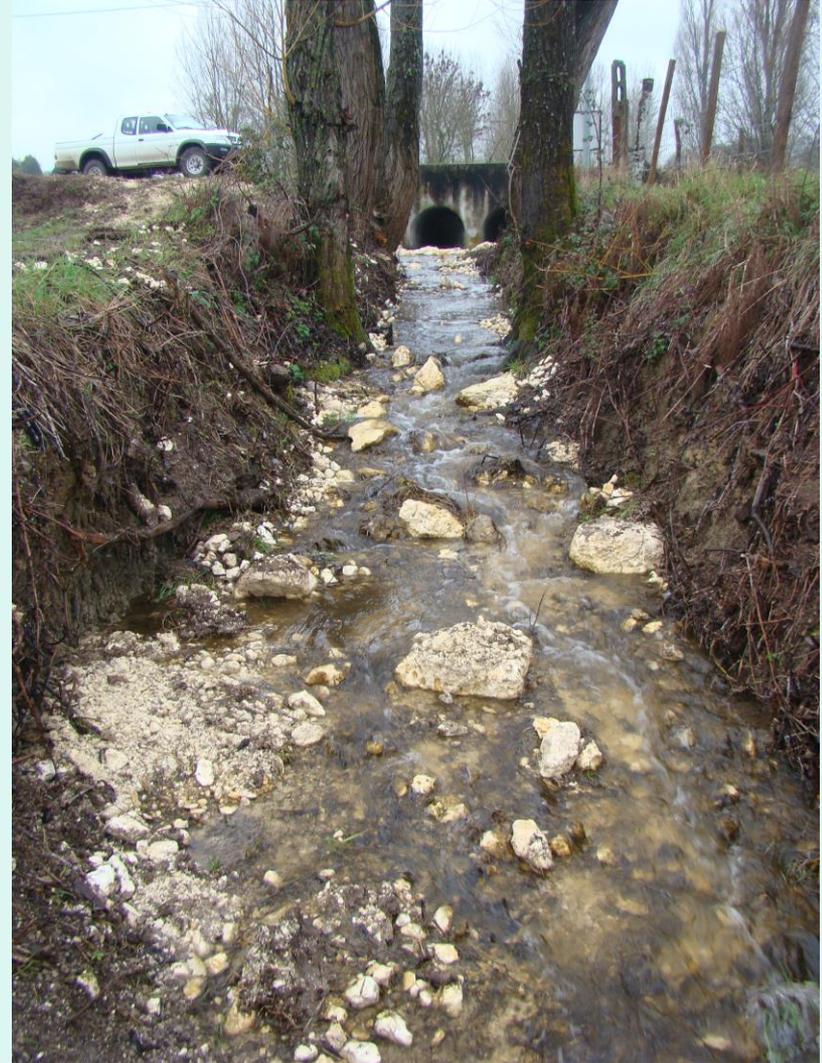
Positionnement de blocs

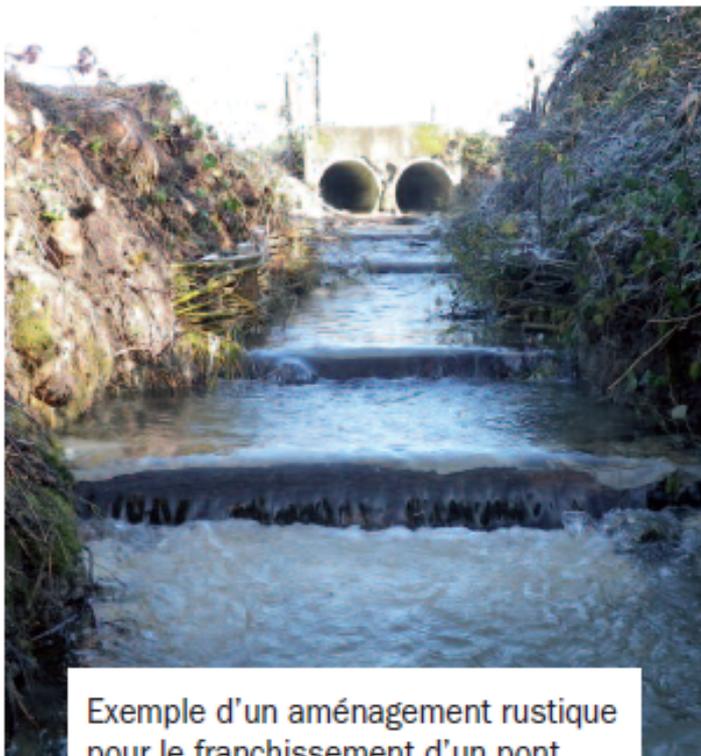
Exemple d'un aménagement rustique pour le franchissement d'un pont buse sur un affluent de la Tude

Les aménagements pour le franchissement des buses et radiers de pont

Les buses et radiers de pont peuvent compromettre le fonctionnement hydraulique des cours d'eau et bloquer la continuité écologique. Les solutions d'aménagement à privilégier doivent éviter de perturber le fond des cours d'eau afin de garder un écoulement libre et naturel. Les solutions à envisager peuvent être : arche métallique, pont sans radier à arche, pont avec radier enseveli.

Des aménagements rustiques pour le franchissement piscicole peuvent être réalisés : rehausse de la lame d'eau, ralentisseur, prébarrages... mais ils ne résoudront pas le problème du transport sédimentaire et de l'érosion.

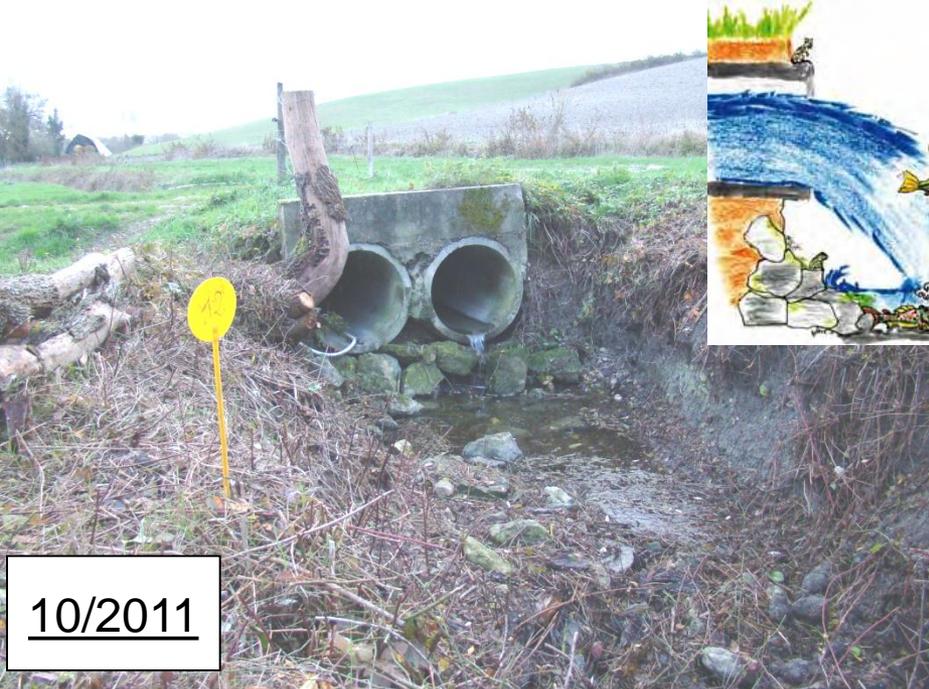
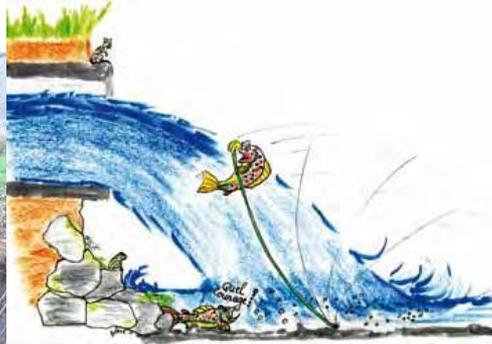
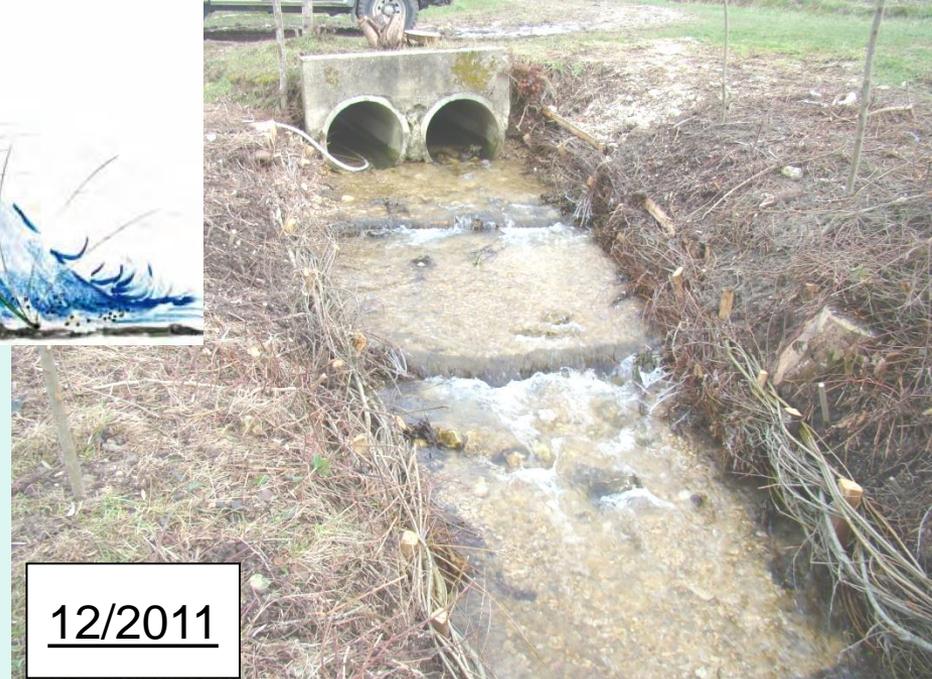
Restauration de la continuité écologique en aval d'un double pont buses. Montboyer Novembre 2010

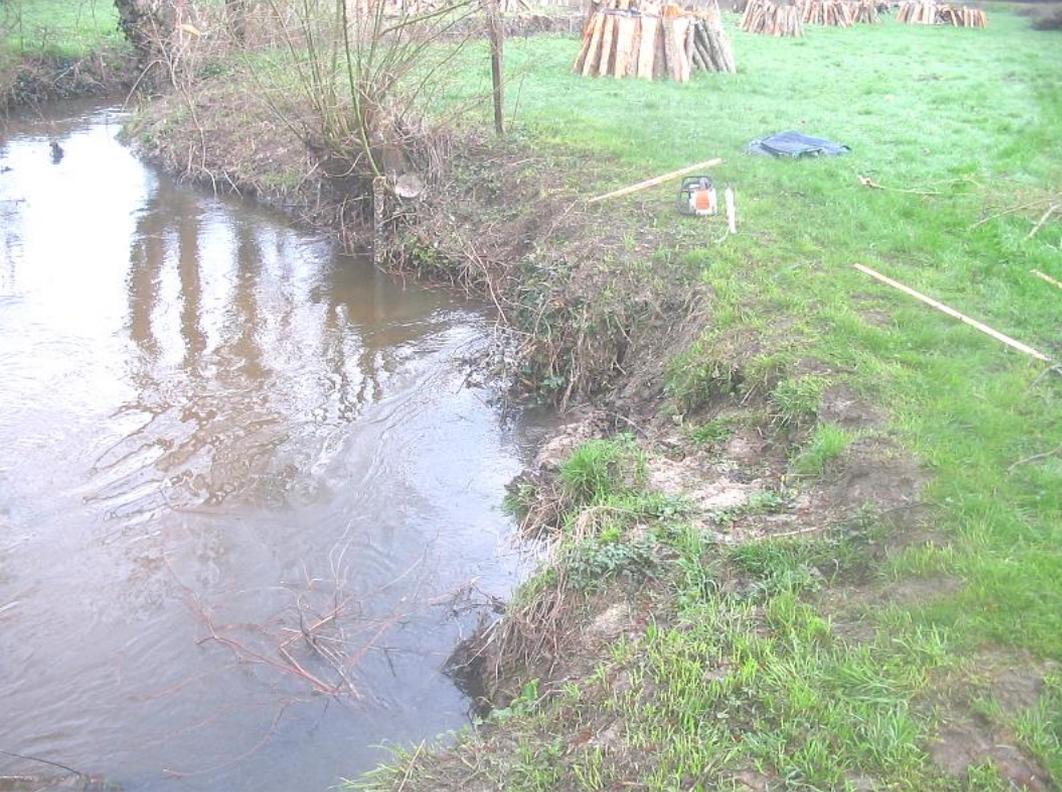
**Petite renaturation de berge
en génie végétal à base de
fascines de saules.
Argentonne - février 2009 -**

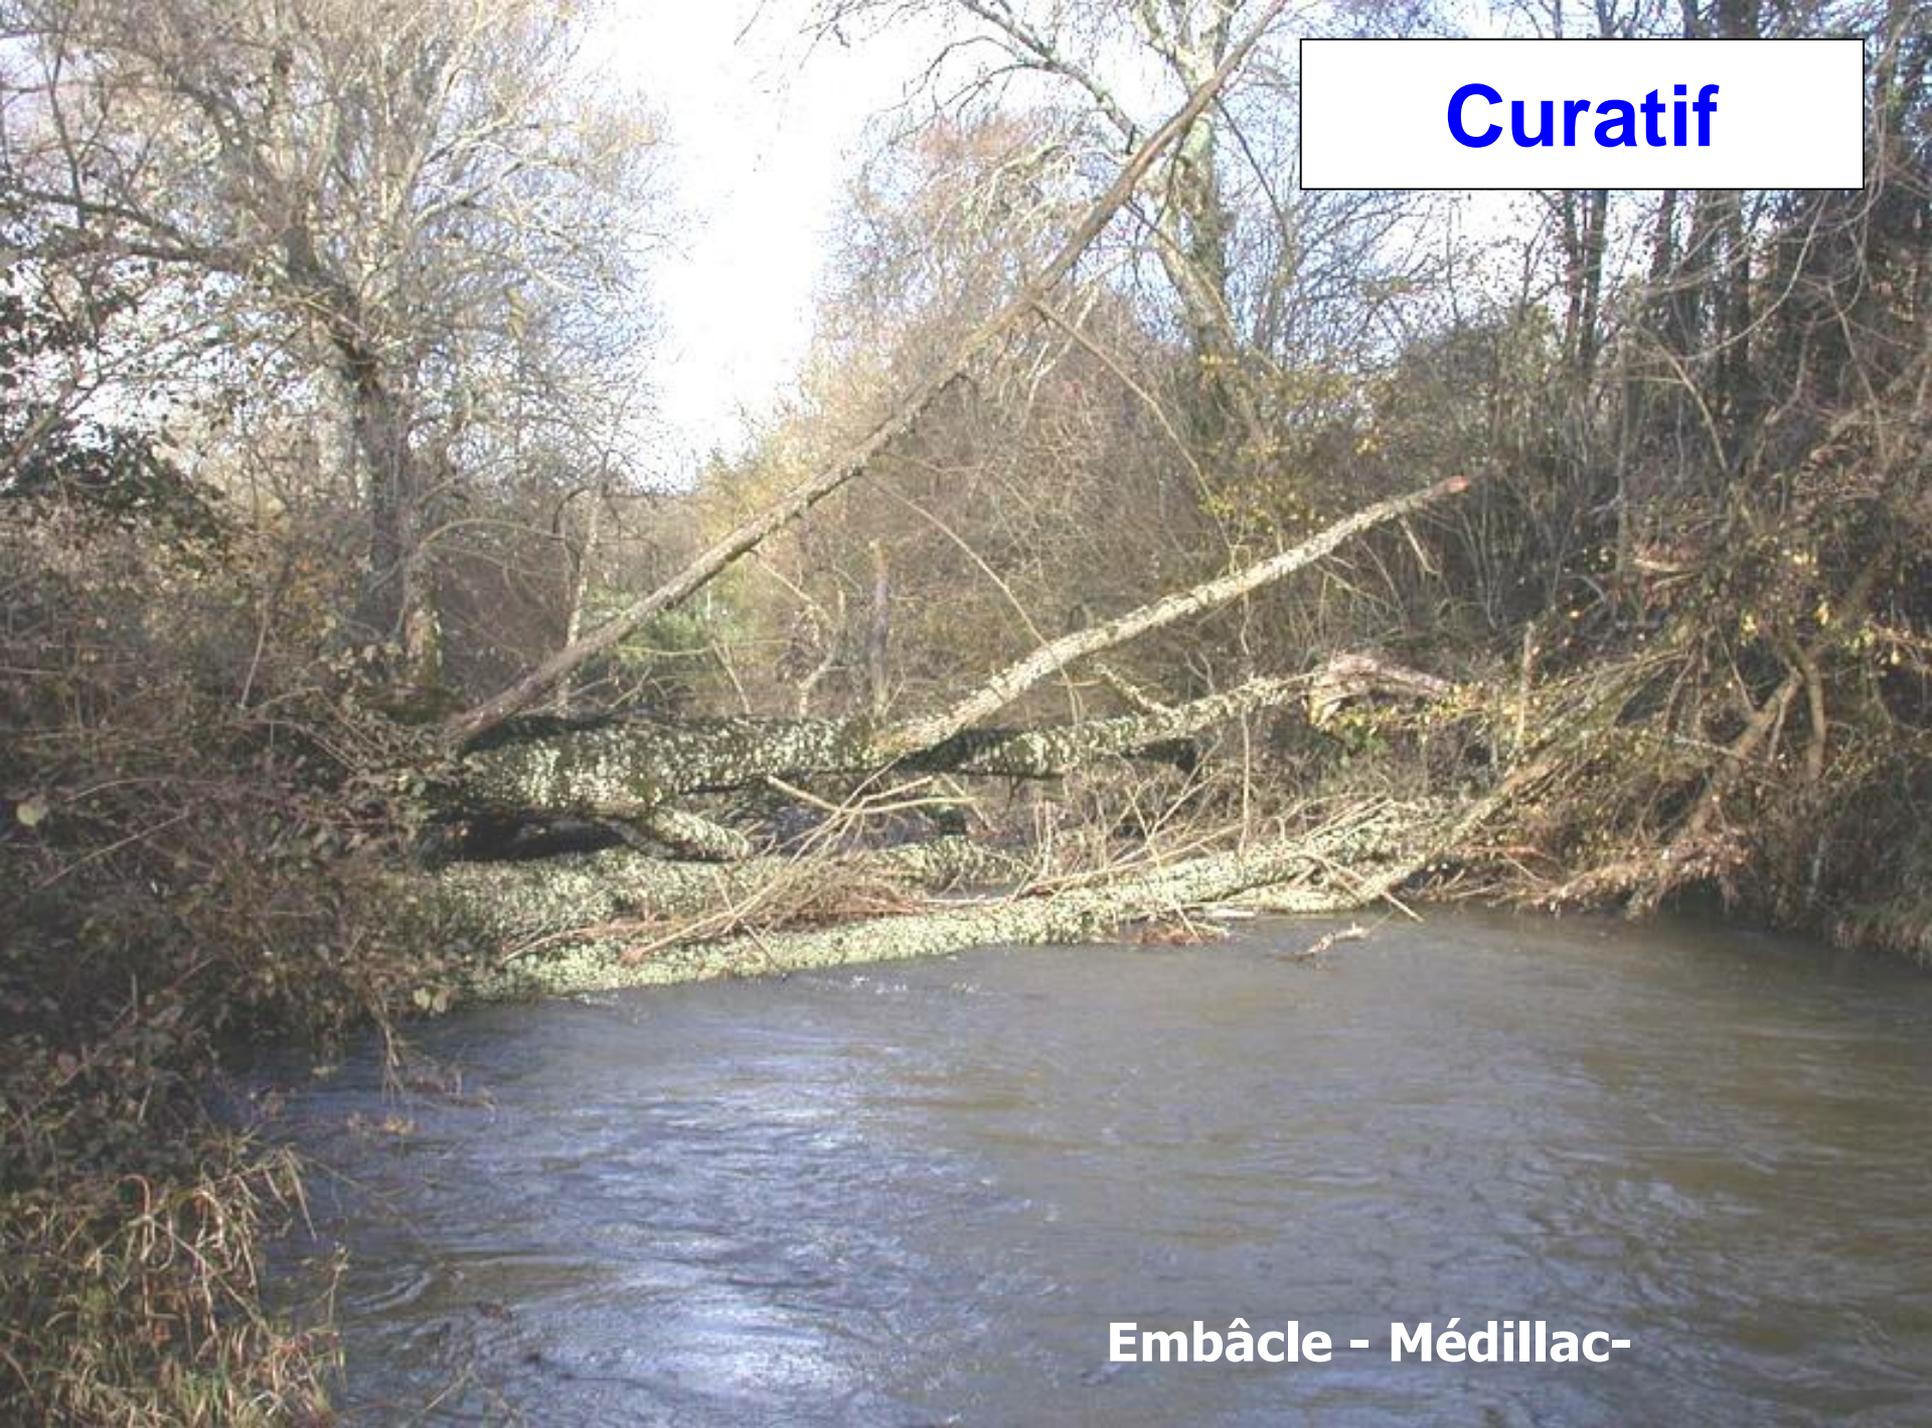
**Intervention sur
des arbres tombés
pouvant créer des
embâcles**

Embâcle - Médillac-

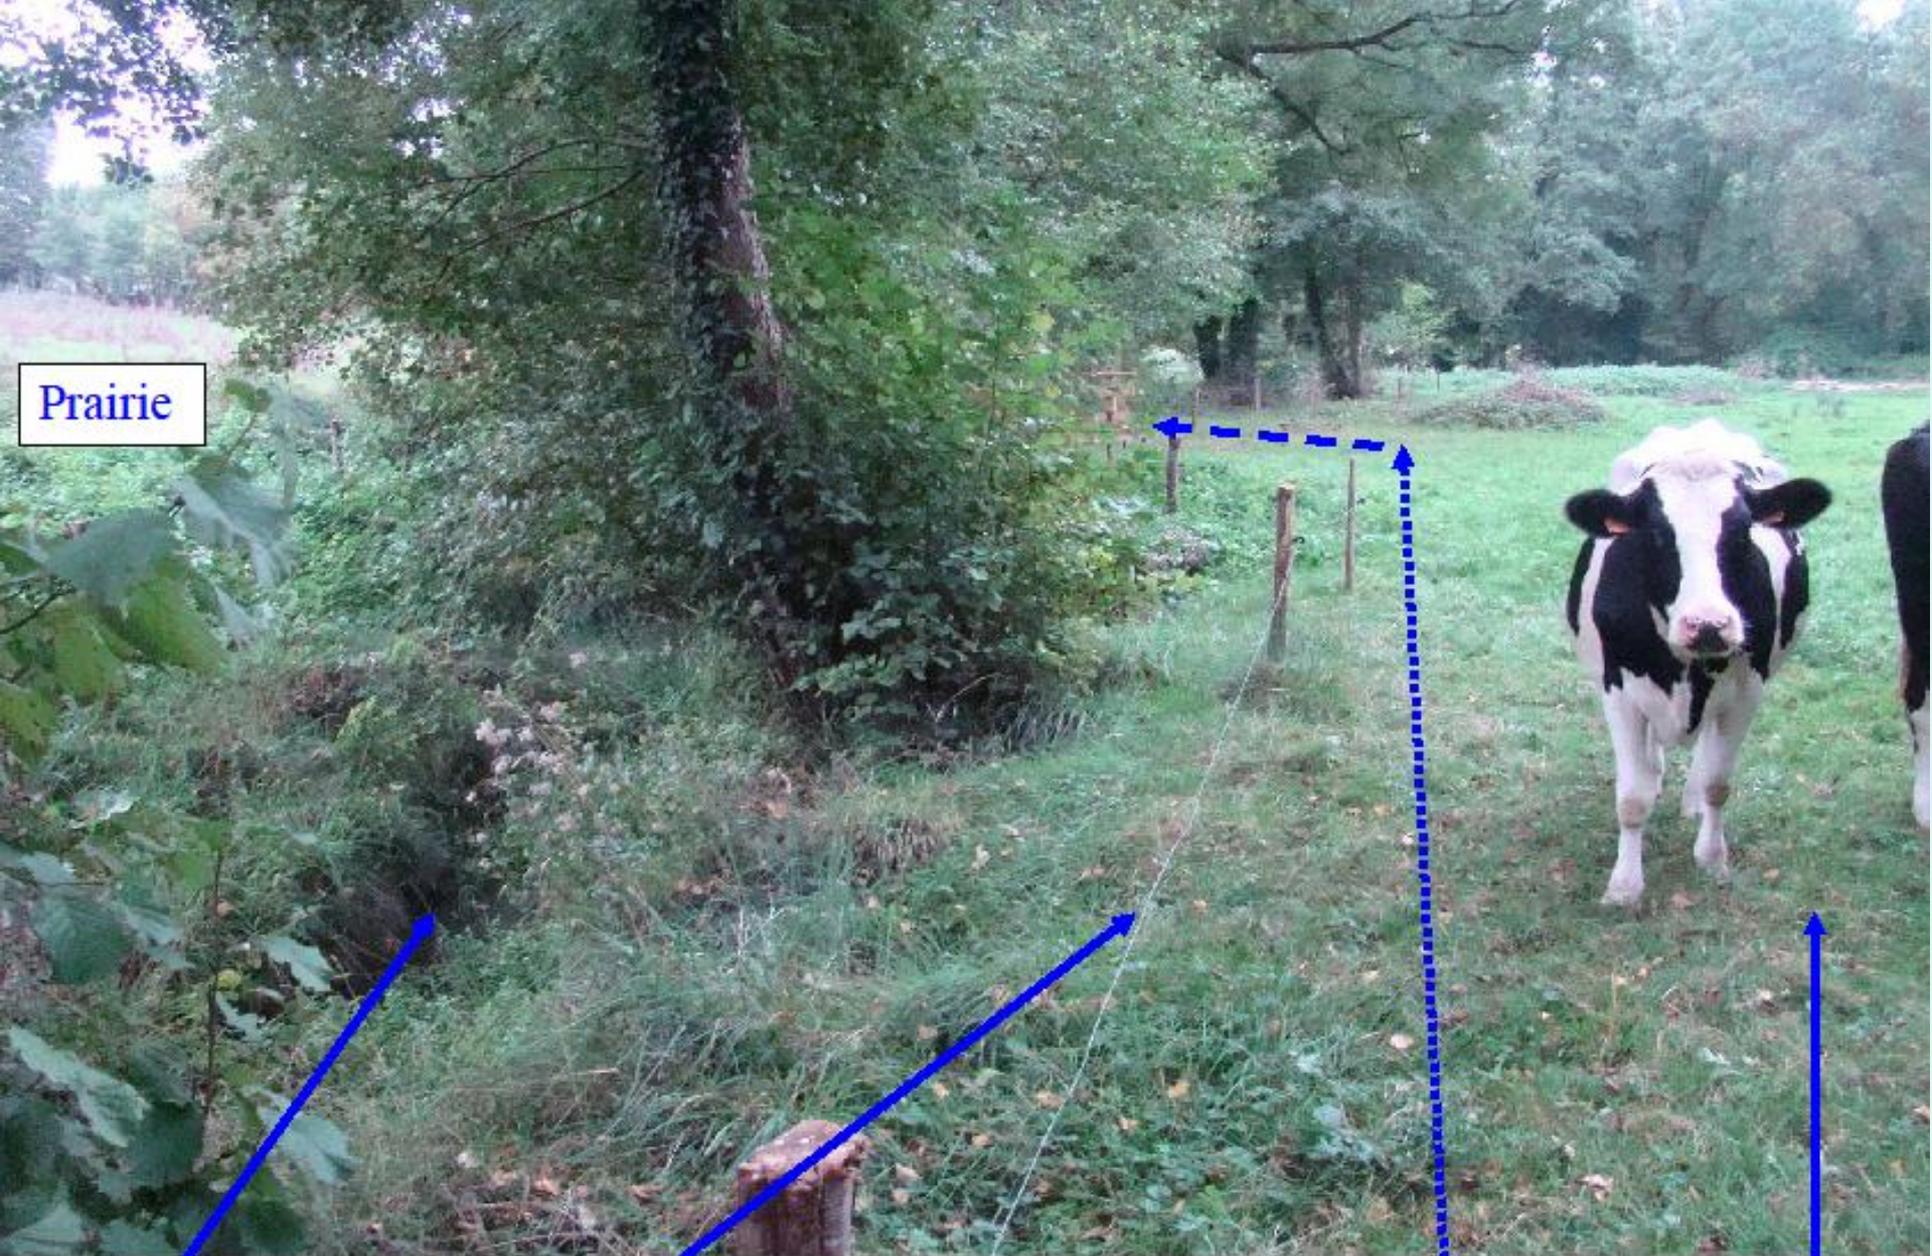
Ruisseau Clôture électrifiée à 1,5 m du haut de berge Passerelle Prairie

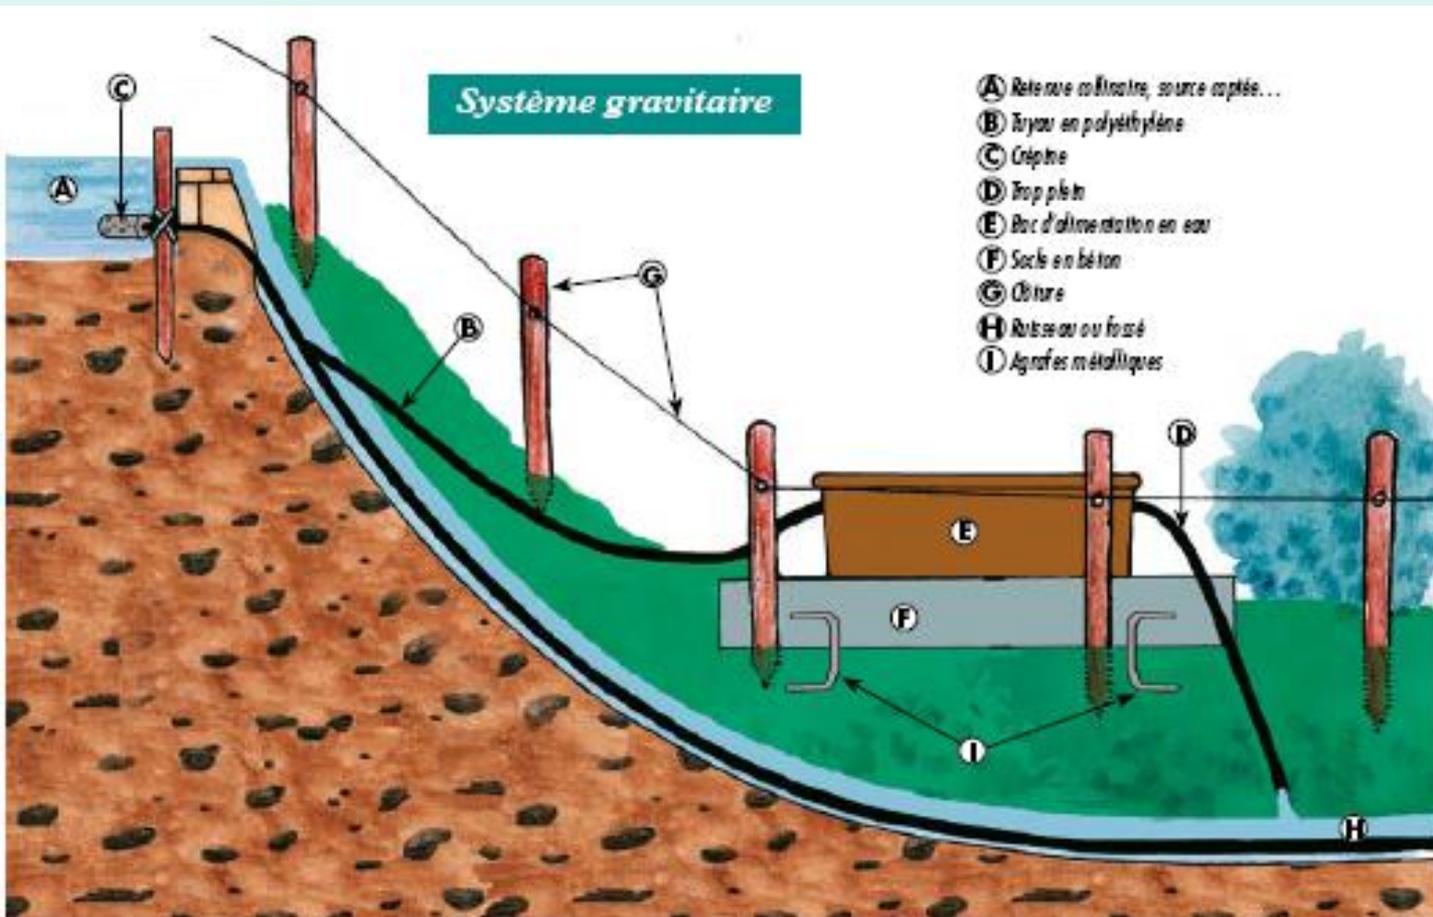
Les abreuvoirs gravitaires
