## Restauration hydromorphologique de l'Argentonne

### Fiche N°14

**Maître d'ouvrage :** SIAH du Sud Charente : bassins Tude et Dronne (16)

**Date des travaux :** Hiver 2013 – Été 2014

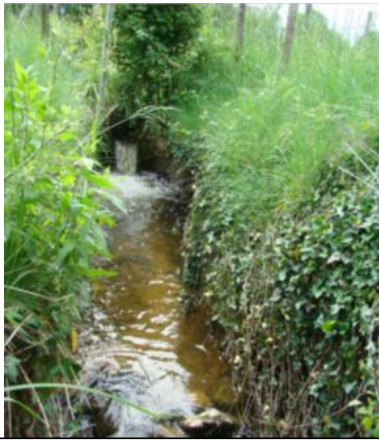
<b>Avant travaux</b>	<b>Après Travaux</b>
<b>Constat</b>	Un pont artisanal de 6m de long avec un tuyau PVC 0,30m de diamètre est présent entre deux parcelles formant un ensemble pâturé. La section de la buse est insuffisante. Déconnexion de la fosse avale et vitesses d'écoulements trop rapides. Hauteur de chute à rattraper : 50 cm	Aujourd'hui il n'y a plus de chute à l'aval de la buse. La pente à l'intérieur de celle-ci est nulle L'obstacle est à nouveau franchissable par toutes les espèces.
<b>Détermination des causes des dysfonctionnements et conséquences sur le milieu</b>	Ce pont n'ayant pas été réalisé dans les règles de l'art, il n'est pas franchissable par les poissons qui restent bloqués en dessous	
<b>Distance depuis la Tude</b>	10460m	
<b>Objectifs à atteindre</b>	Rendre le pont buse franchissable par toutes les espèces.	Objectif atteint : la buse est franchissable
<b>Travaux à réaliser</b>	Démonter totalement le busage actuel. Le remplacer par un busage de façon à maintenir un substrat naturel au fond du busage. Créer des bassins successifs à partir de 1 m en dessous du pont avec une pente de 2 %. Préservation de fosses dans la mesure des possibilités techniques. Le premier radier sera implanté 10 cm en dessus du radier du pont afin de limiter les vitesses d'écoulements et de permettre sa franchissabilité toute l'année. Recharge du lit mineur avec des blocs et du petit granulats 0/60 SC. Le propriétaire souhaite conserver un pont pour passer avec un engin.	La buse a totalement été remplacée.  Création de bassin successif : oui  Rechargement du lit à l'aval de la buse pour augmenter la ligne d'eau : oui  Passage suffisamment large pour les engins agricole : oui  Pas d'accès au cours d'eau par les bovins

Avant travaux chute aval de la buse

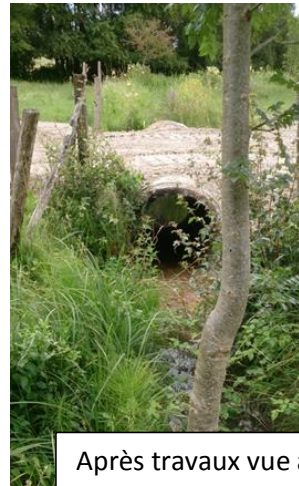
Après travaux vue aval buse

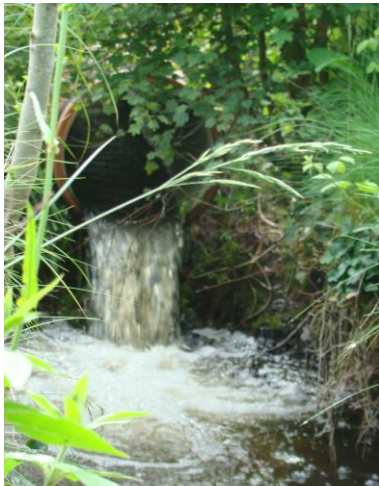
Après travaux vue aval buse
