Ruisseau de la Viveronne

Fiche N°10

Maître d'ouvrage : SIAH des bassins Tude et Dronne Aval (16)

Date des travaux : Hiver 2015

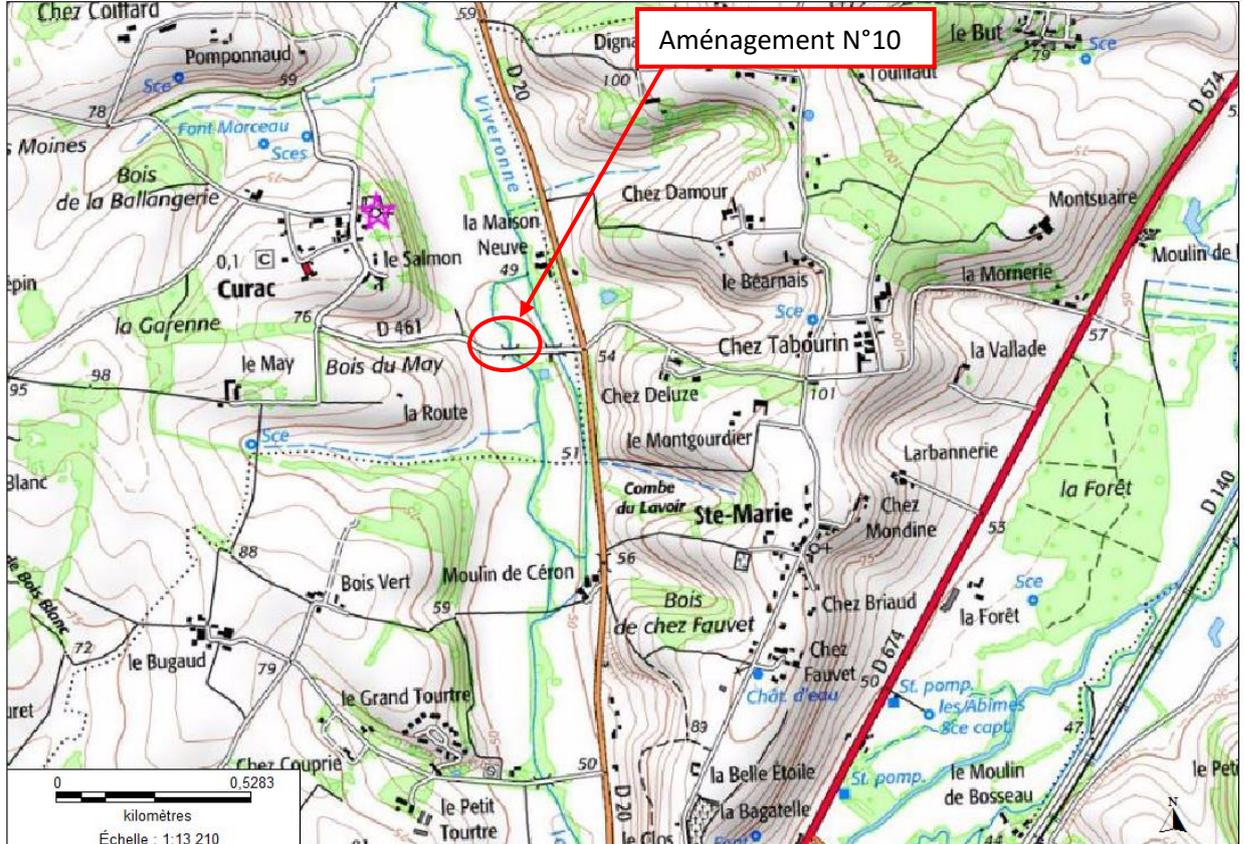
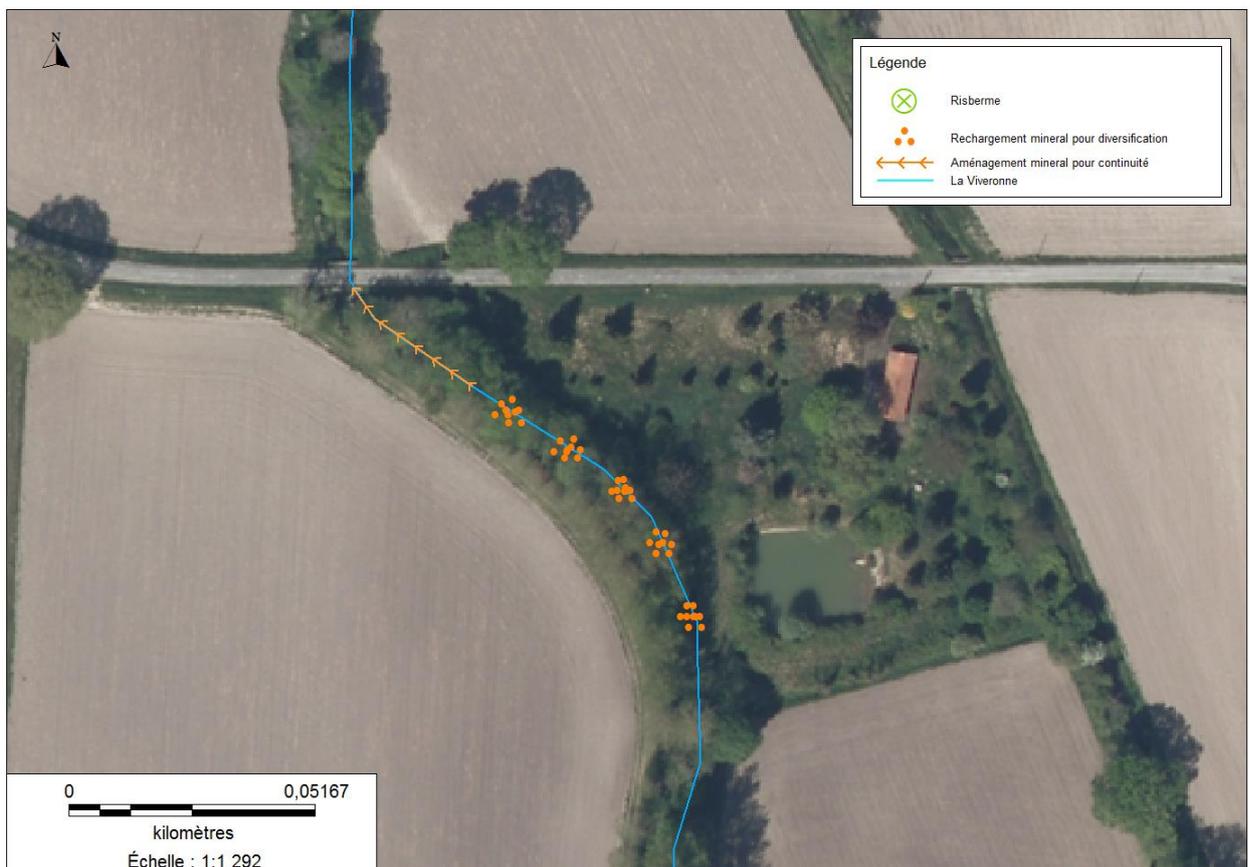
Avant travaux	Après Travaux
Constat	Pont départemental avec des fosses en aval qui se sont créés. Hauteur de chute à rattraper : 40 cm + pente du lit du cours d'eau.	Le profil en long a été rectifié en val avec une pente < à 2%
Détermination des causes des dysfonctionnements et conséquences sur le milieu	Erosion régressive présente en aval du pont, caractéristique des cours d'eau recalibrés. Ouvrage d'art non franchissable une majeure partie de l'année.	La continuité écologique est assurée.
Distance depuis la confluence	3000 m	3000m
Objectifs à atteindre	Rendre cet ouvrage franchissable toute l'année à toutes les espèces.	Objectif atteint : ouvrage franchissable
Travaux à réaliser	Créer des bassins successifs à partir de 10 m en dessous du pont avec une pente < à 2 %. Préservation des fosses dans la mesure des possibilités techniques.	Création d'une rampe en aval : OUI Préservation des fosses : OUI Pente < à 2% : oui

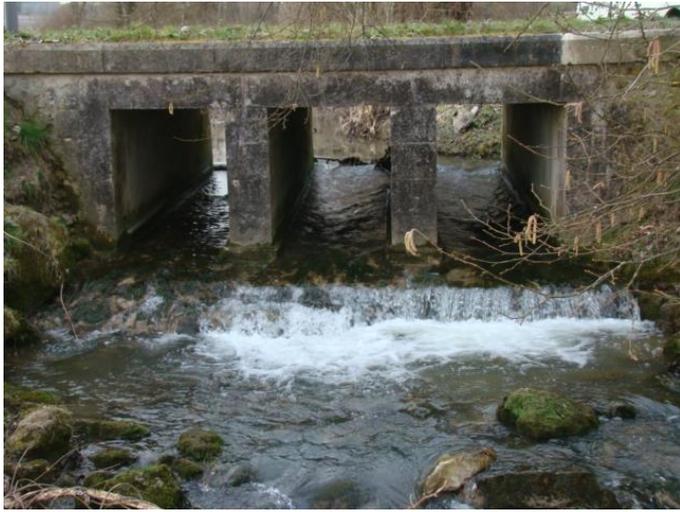
Avant travaux : vue de la chute depuis l'aval

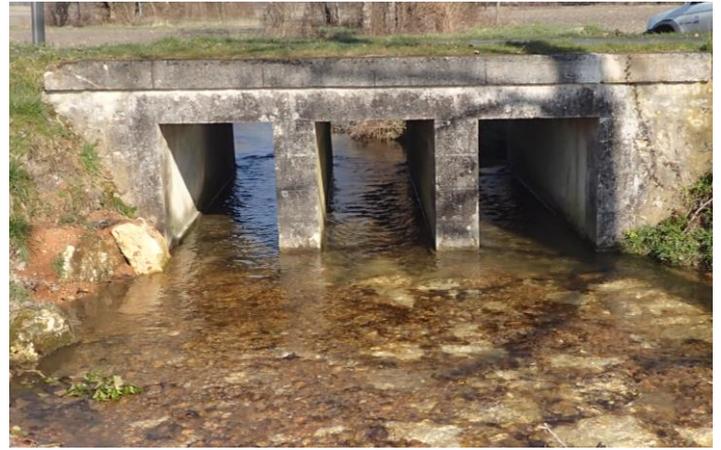
Après travaux : vue de la chute depuis l'aval

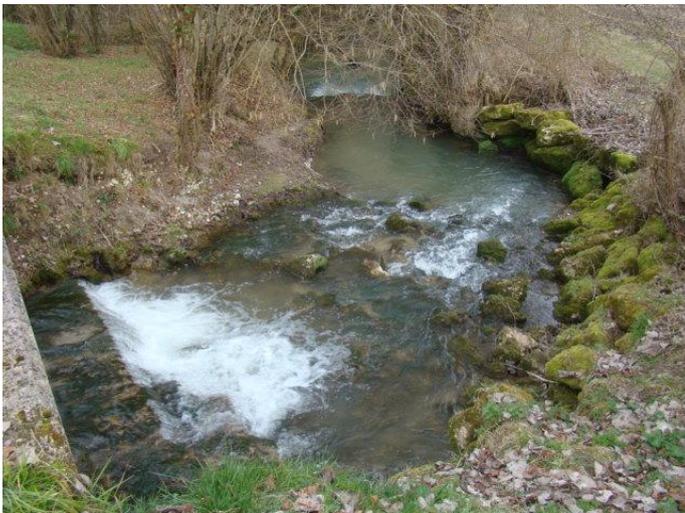
Avant travaux : vue aval depuis le pont

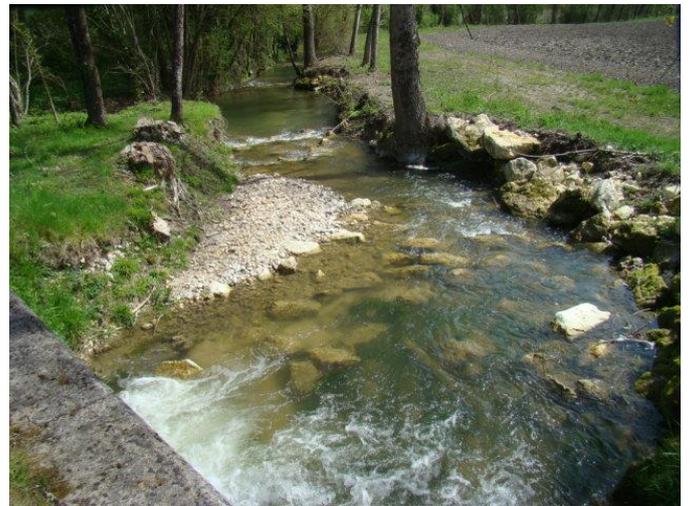
Après travaux : vue aval depuis le pont

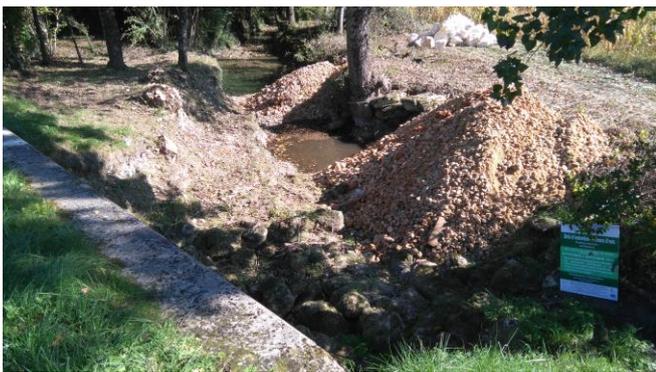
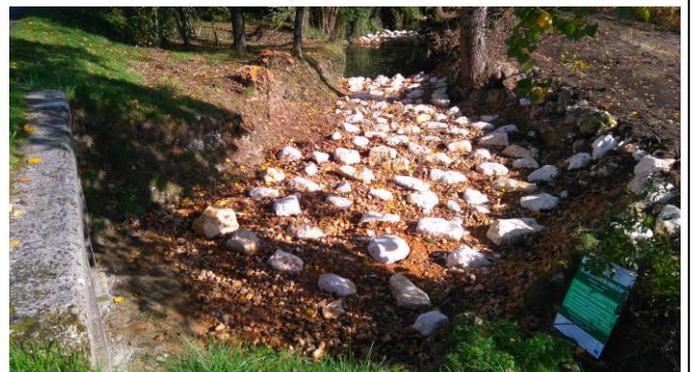
Pendant travaux, en assec, automne 2015

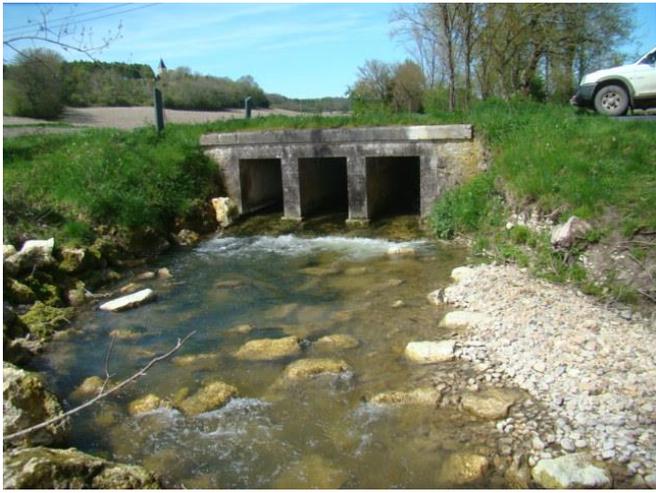
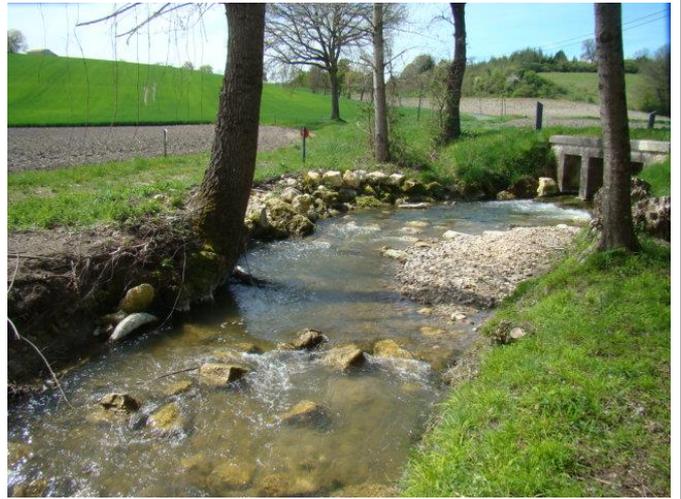
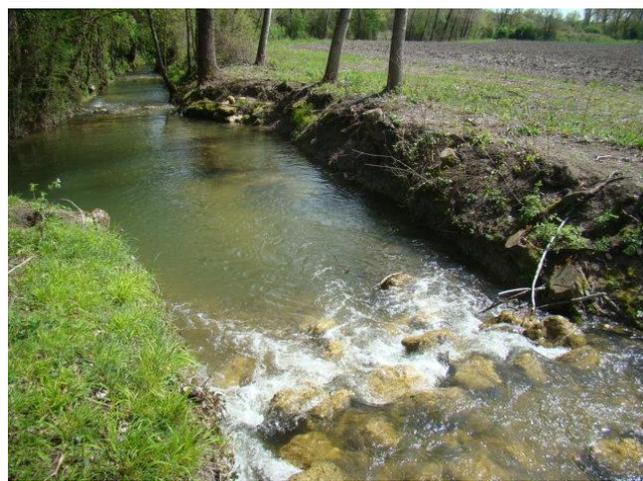
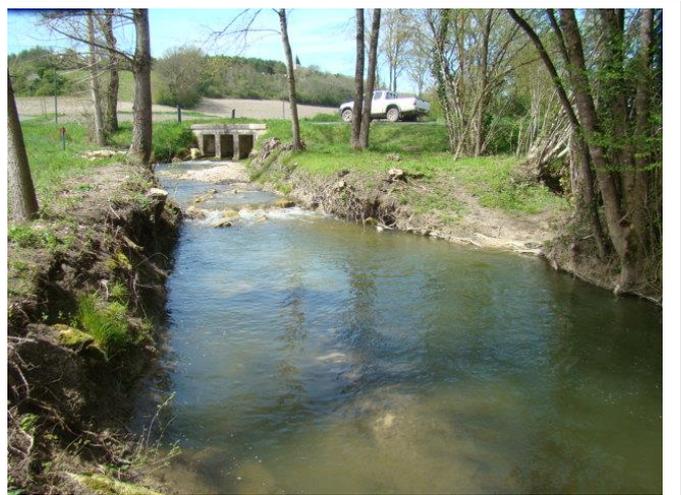
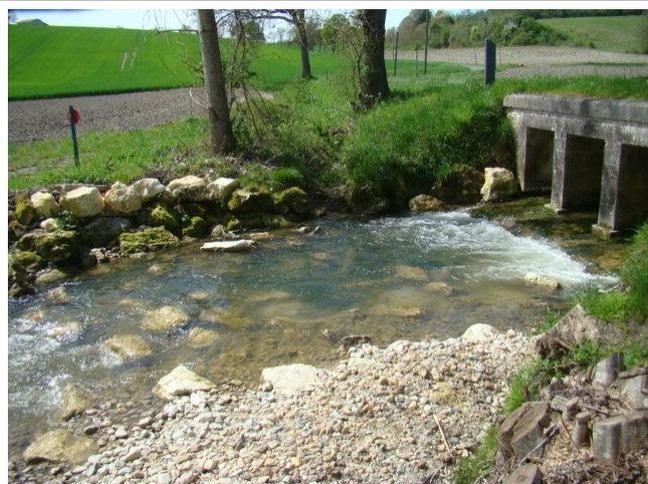
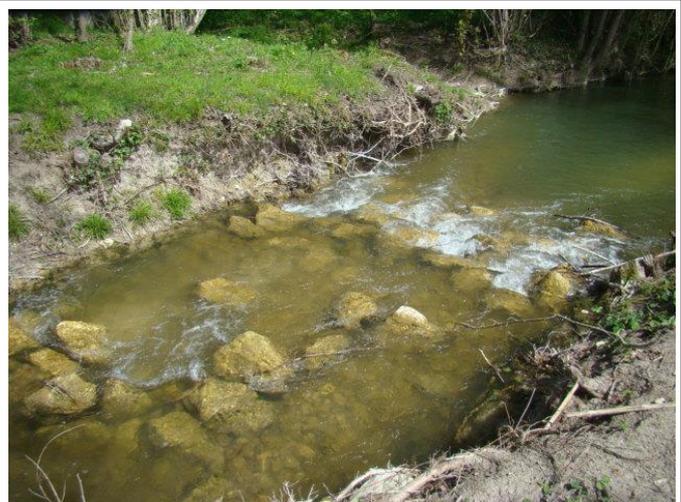
Après travaux Avril 2016

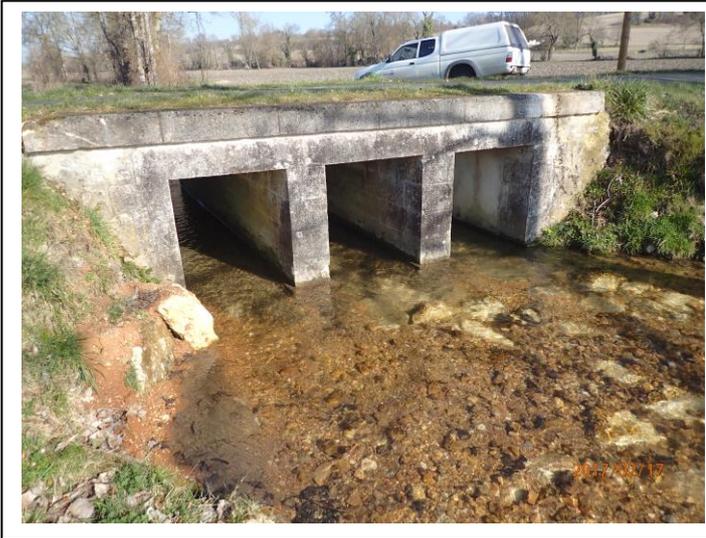
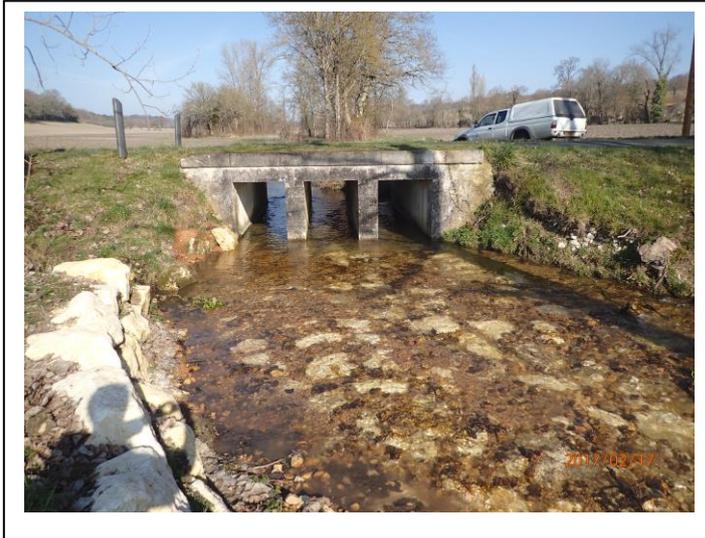
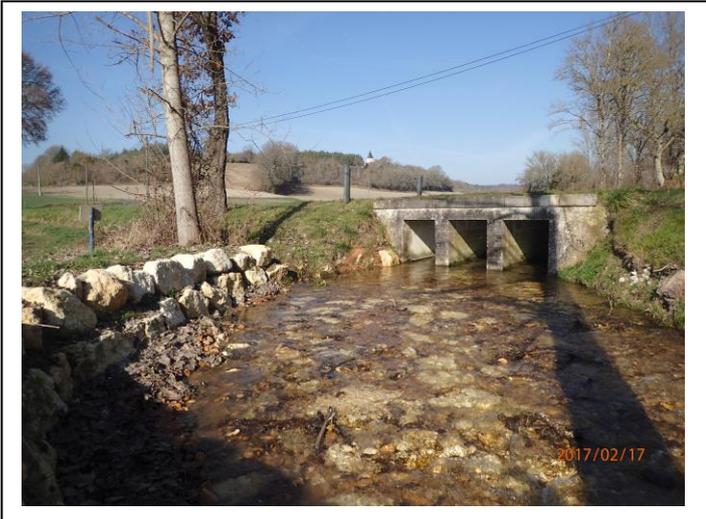
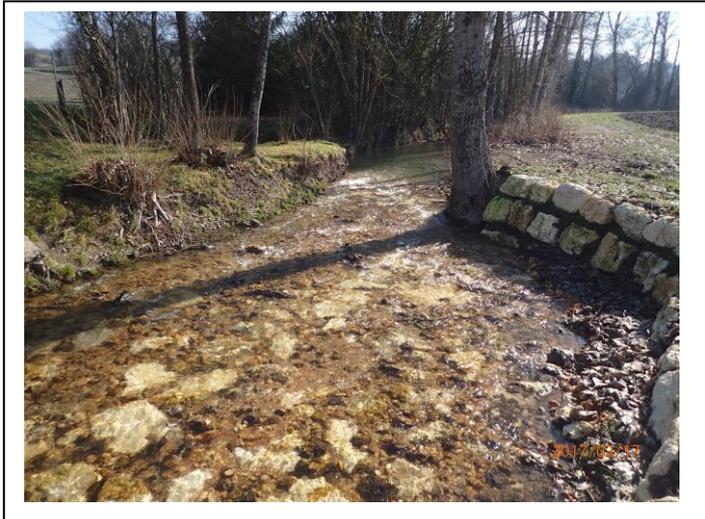
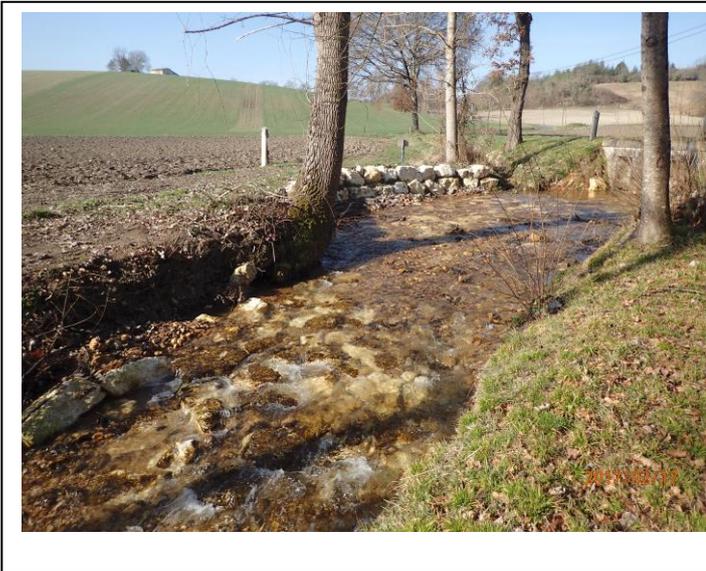
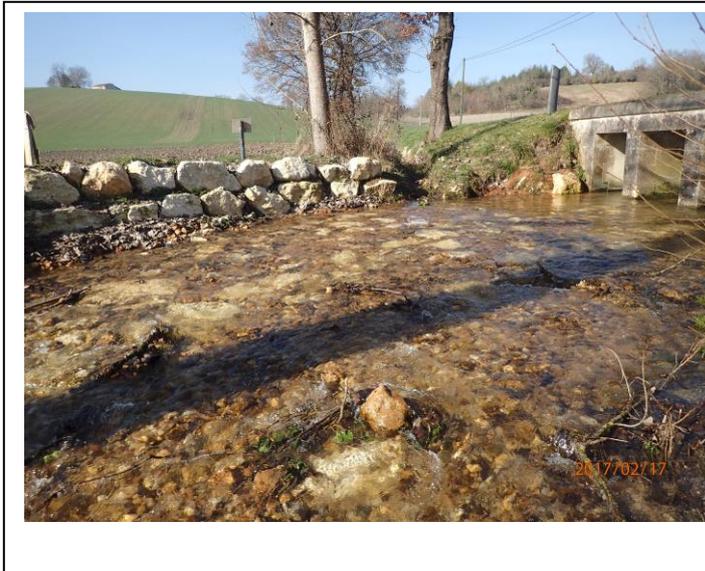
Après 2^{ème} rechargement Février 2017
