# Restauration hydro morphologique de l'Argentonne

## Fiche N°4

**Maître d'ouvrage :** SIAH du Sud Charente : bassins Tude et Dronne (16)

**Date des travaux :** Hiver 2013 – Été 2014

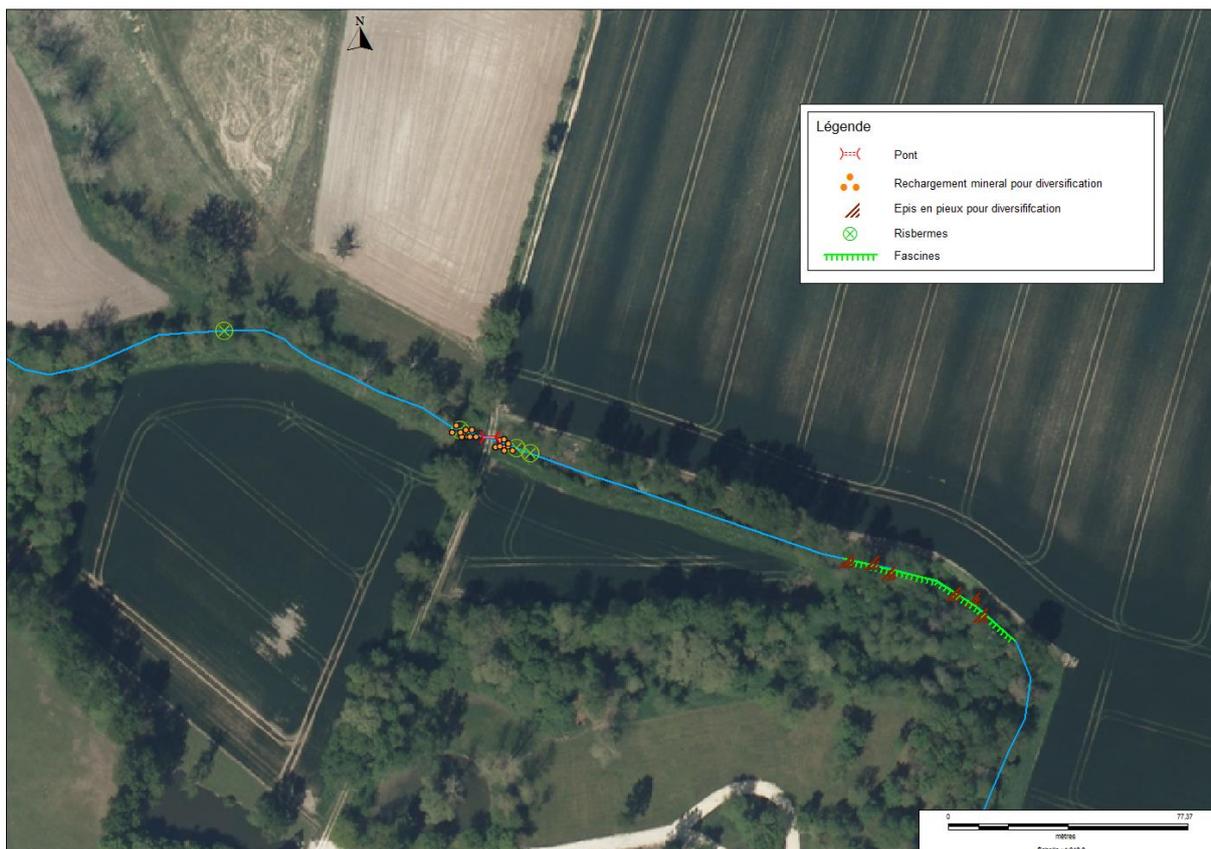
Aménagement N°4

<b>Avant travaux</b>	<b>Après Travaux</b>
<b>Constat</b>	Erosion régressive de 80cm, la lame d'eau sur le radier était de quelques centimètres hors période de crue. L'incision du lit mineur augmentait d'année en année.	Grace aux travaux l'incision est rechargée, le niveau d'eau s'est stabilisé en amont, l'obstacle est de nouveau franchissable.
<b>Détermination des causes des dysfonctionnements et conséquences sur le milieu</b>	<p>Suite à la construction et au positionnement d'un nouveau pont en 1998 se trouvant une vingtaine de mètres en aval est apparu un approfondissement du lit mineur. La structure du fond de lit est facilement érodable et friable.</p> <p>Cette érosion avoisine 80 cm de hauteur. Hors période de crue, cet endroit est difficilement franchissable avec une lame d'eau de seulement quelques centimètres. Cette érosion progresse de quelques mètres par an, supprime tout substrat de fond de lit et rend totalement inhospitalier ce milieu.</p> <p>Cette érosion provoque une vidange rapide de l'amont du secteur sur environ 150 m avec une faible lame d'eau et perturbe la recharge latérale de la nappe alluviale.</p>

<b>Distance depuis la Tude</b>	4250m	
<b>Objectifs à atteindre</b>	Stopper l'érosion régressive pour un franchissement toute l'année et diminuer les vitesses d'écoulements	Objectif atteint, l'érosion est stoppé.
<b>Travaux à réaliser</b>	Recharge du lit mineur avec des blocs et du petit granulats 0/60 silicocalcaire (SC) avec reméandrage dans le lit mineur. Création de radiers et préservation de fosses dans la mesure du possible.	<p>Recharge et reméandrage dans le lit mineur : oui</p> <p>Création de radiers : oui</p> <p>Préservation de fosses : oui</p>
<b>Aspects administratifs</b>	DIG en cours + déclaration de travaux	
<b>Quantité et Coût estimatifs</b>	<p>Quantité : 50t de matériaux</p> <p>Cout estimatif : 1875€ ht</p>	<p>Quantité : 70t de blocs et galets remblai</p> <p>Cout : 1700€ ht</p>
<b>Suivi : n+1 et n+3</b>	<p>Basé sur IPR de 2010 Croix de l'Argentonne</p> <p>Pêche présence/absence : 2014 et 2016 convention Fédé pêche16</p>	<p>Les travaux n'ont pu se terminer qu'en juillet 2014 par conséquent les suivis par pêches électriques avec la Fédération de la pêche 16 auront lieu en 2015 et 2017</p>
