RESTAURATION ET RENATURATION DU SITE DE REYRAUD SUR LA RIVIERE DRONNE

Etude de projet

EPIDOR

Séance du 3 février 2022

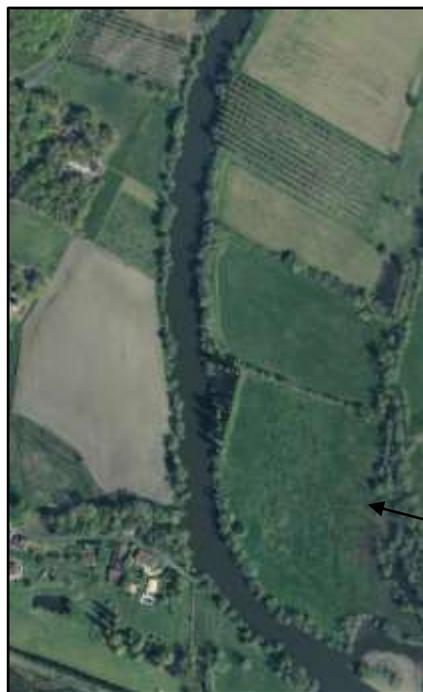
Formations alluviales rares et peu diversifiées

- Faible dynamique
- Pressions agricoles

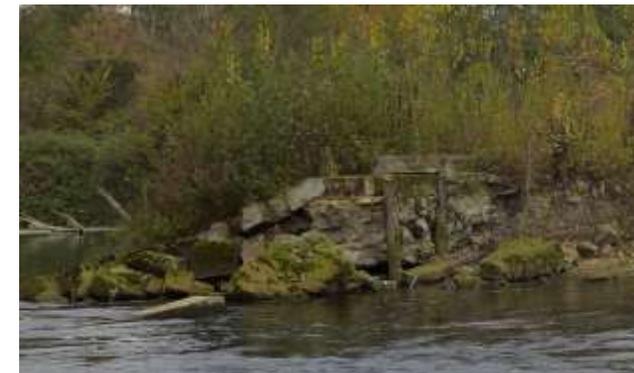
- Rivière classée en Liste 2 au titre du code de l'environnement
- Seuil inscrit au référentiel des obstacles à la continuité écologique
- Axe majeur pour les migrateurs amphihalins (l'anguille, lamproies, grande alose)
- Consistance légale de l'ouvrage :
 - Hauteur de chute légale : 1,52m
 - Hauteur actuelle de l'ouvrage (d'après les levés topo actuels) : 1,80m
(présence d'une rehausse non autorisée)

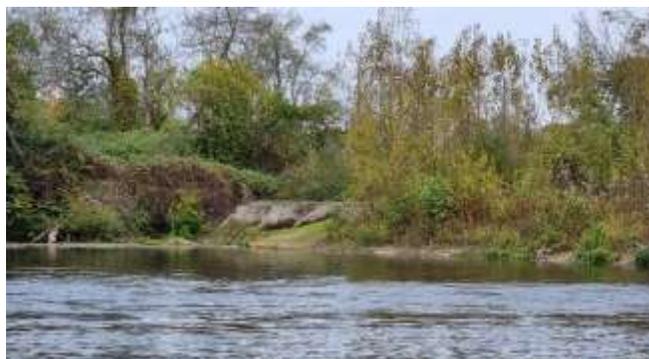
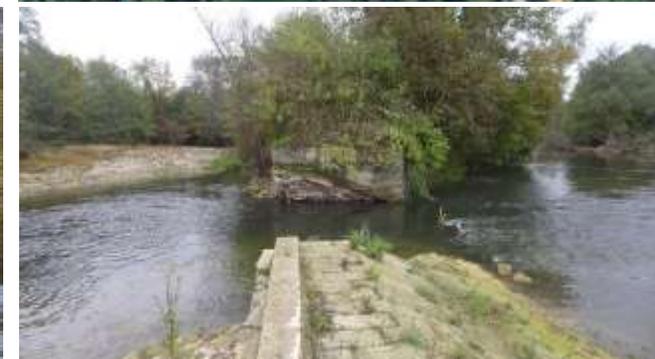
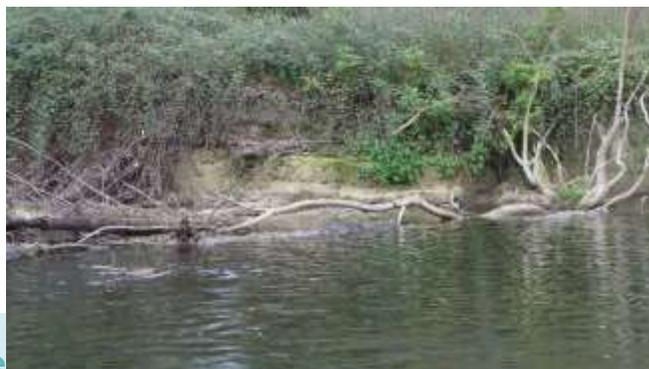
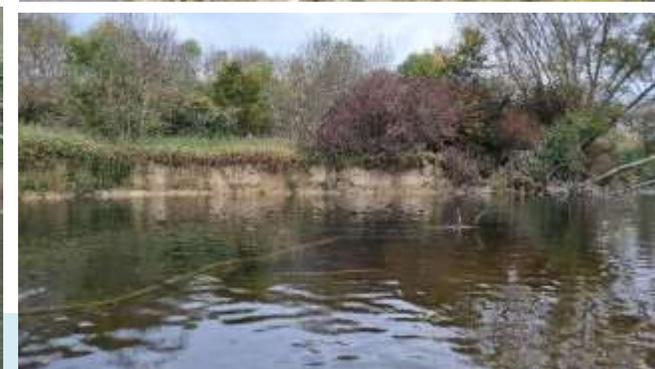
- **Brèche de 2005/2010 :**

- Érosion dans l'axe des écoulements
- Réparation

- **Brèche de 2018 :**

- Érosion dans l'axe des écoulements
- Non réparée

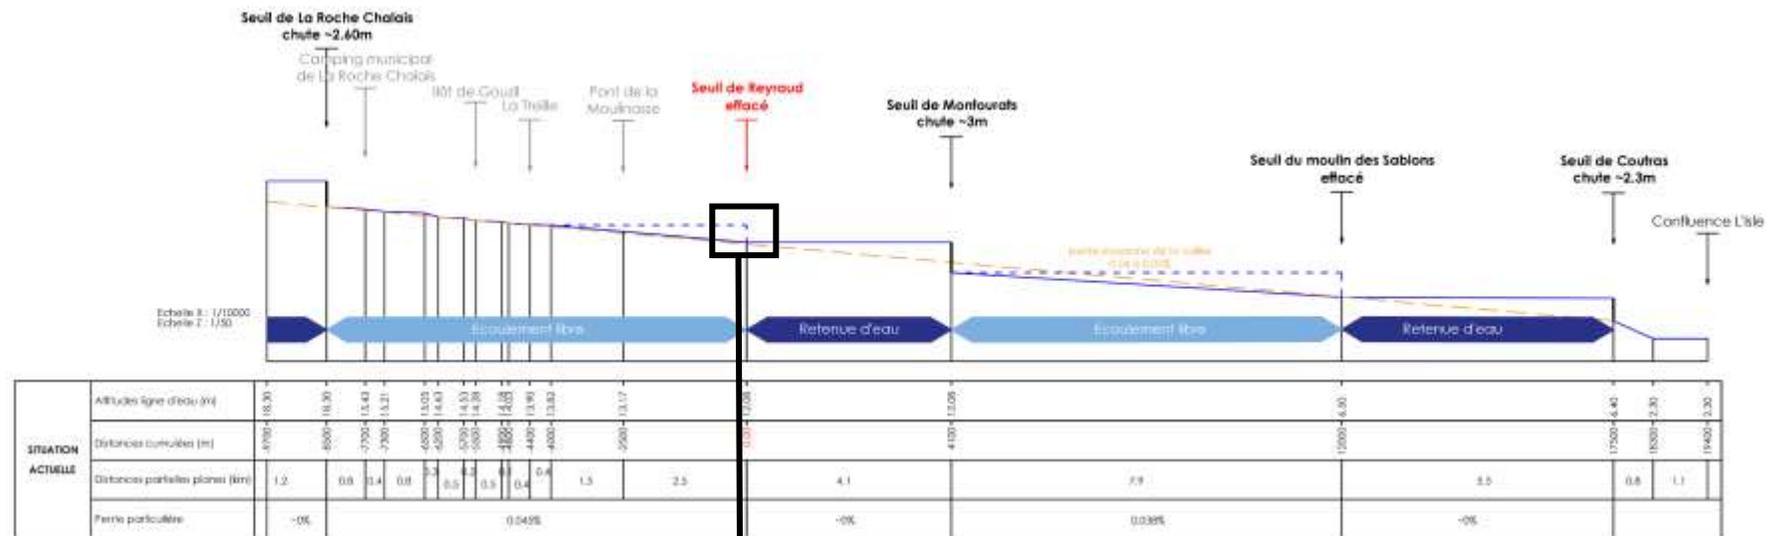
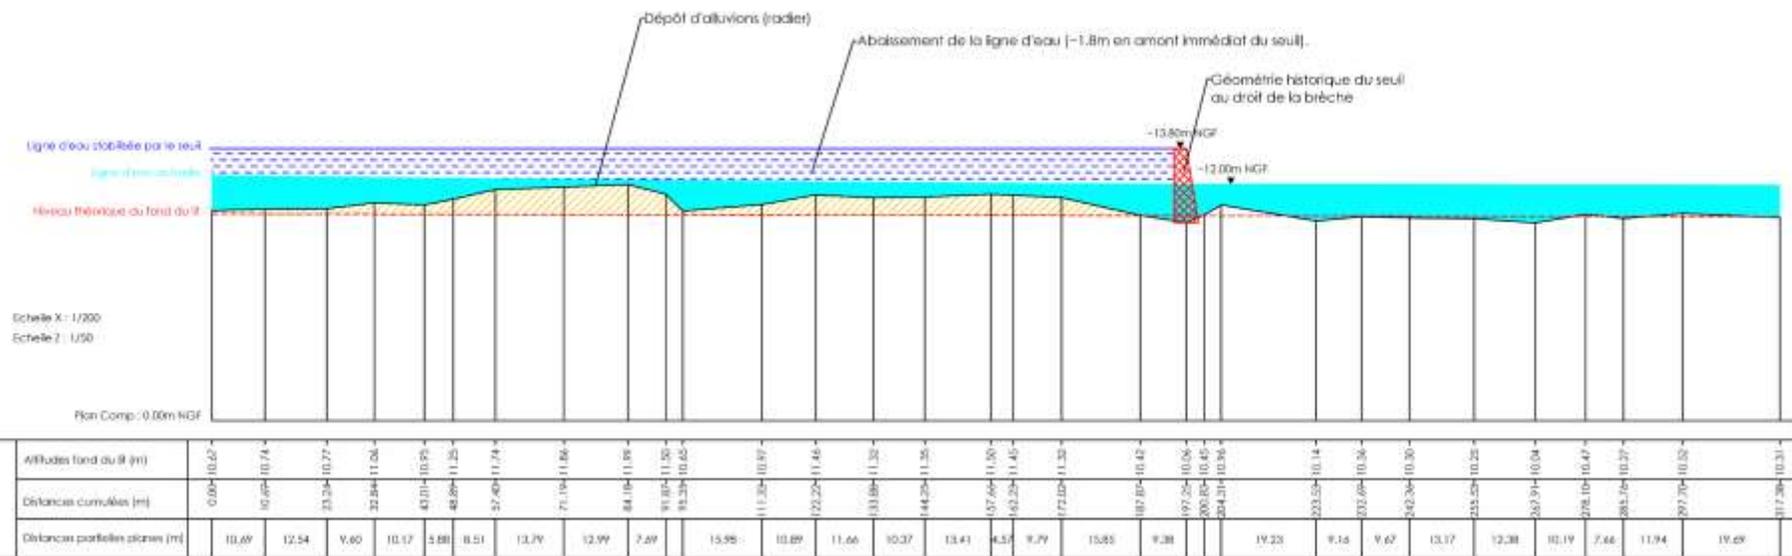
- Stockage sédimentaire faible (2000 à 3000m³)
- Matériaux sablo-graveleux (50 à 150 mm)
- Essentiel des stocks sur les 100 m en amont du seuil.

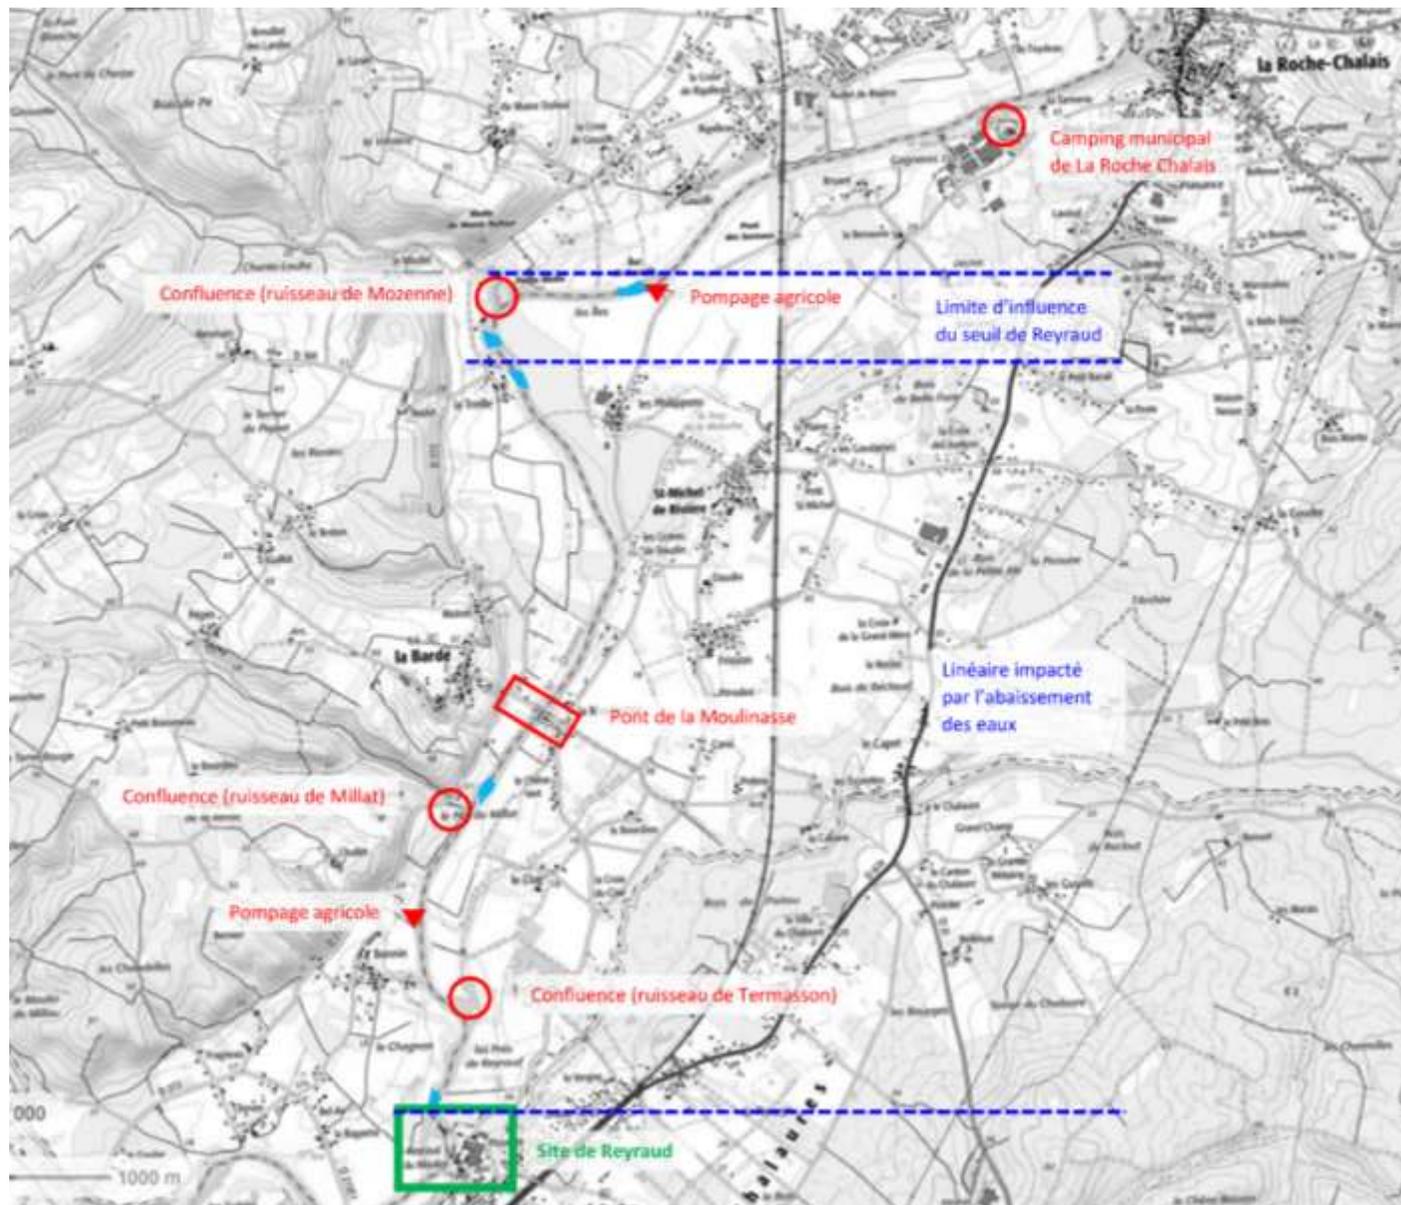
- **Camping de la Roche Chalais, activité de baignade :**
 - Situé en dehors du linéaire impacté par l'abaissement de la ligne d'eau
- **Pont de la Moulinasse :**
 - Aucune impact sur les fondations des piles (stabilité du profil en long)
- **2 Pompages agricoles :**
 - Pompage aval, directement impactés si situé en bord de berge
 - Pompage amont, impacté en très basses eaux
- **Cale de mise à l'eau :**
 - Peu d'ouvrages répertoriés sur le linéaire impacté, adaptations possibles
- **Navigation :**
 - 3 radiers difficilement franchissables en basses eaux
 - Suppression d'un obstacle infranchissable (seuil)

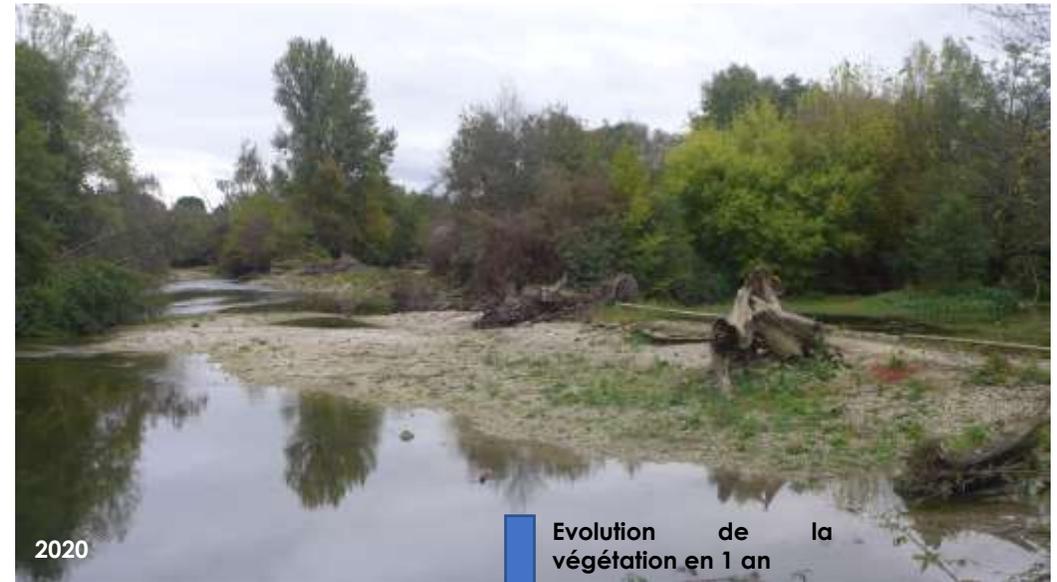
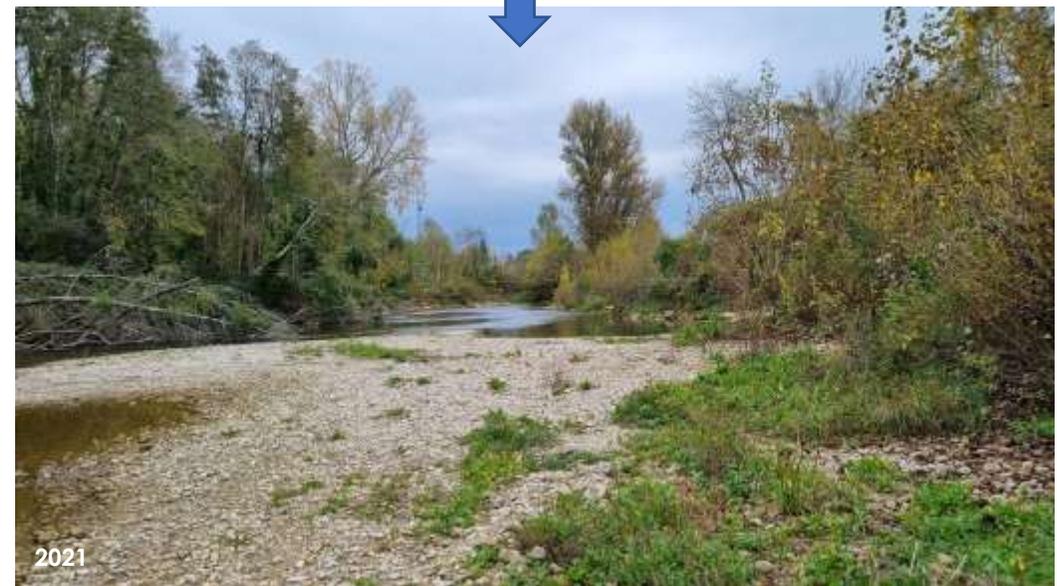
- **Pas d'évolution notable des niveaux d'eau en basses eaux.** Légère influence des vestiges du seuil sur les niveaux en hautes eaux.
- **Rééquilibrage du profil en long sur 100 à 200m en amont du seuil** mais répartition des sédiments encore perturbée par les vestiges du seuil.
- **Dépérissement de quelques arbres en sommet de berge, probable augmentation des embâcles**
- **Reconquête végétale rapide des marges alluviales dénoyées, restauration de milieux pionniers**

Installation d'espèces pionnières

- ⇒ **Améliorer la redistribution des sédiments en libérant les écoulements au droit du seuil (effacement des vestiges)**
- ⇒ **Prévoir une gestion ciblée de la végétation (recépage ponctuel)**
- ⇒ **Valorisation paysagère de certains points de vue (travaux de plantation), aménagement de certains points d'accès à l'eau existant.**

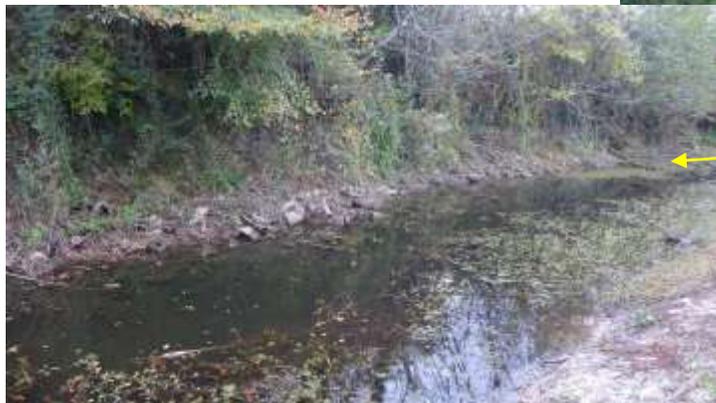
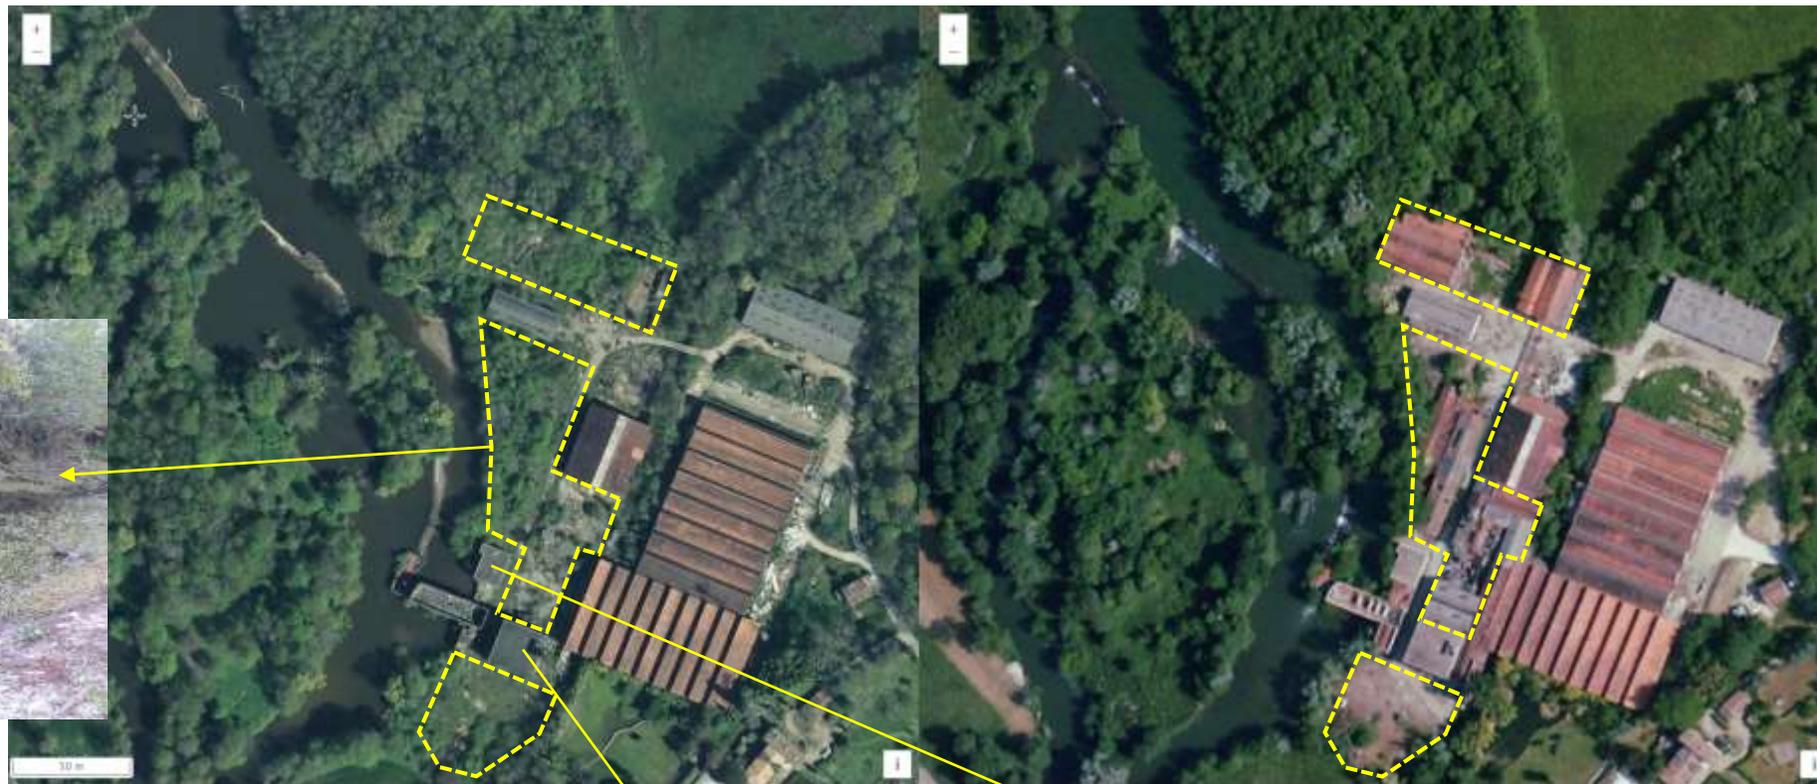
Diagnostic – Le site industriel

• Situation actuelle :

- Dépollution des déchets dangereux de surface par l'ADEME
- Sol dégradé sur l'emprise des bâtiments démolis
- Présence de nombreux déchets de construction et bâtiments en ruines dangereux

=> Site inaccessible au public en l'état

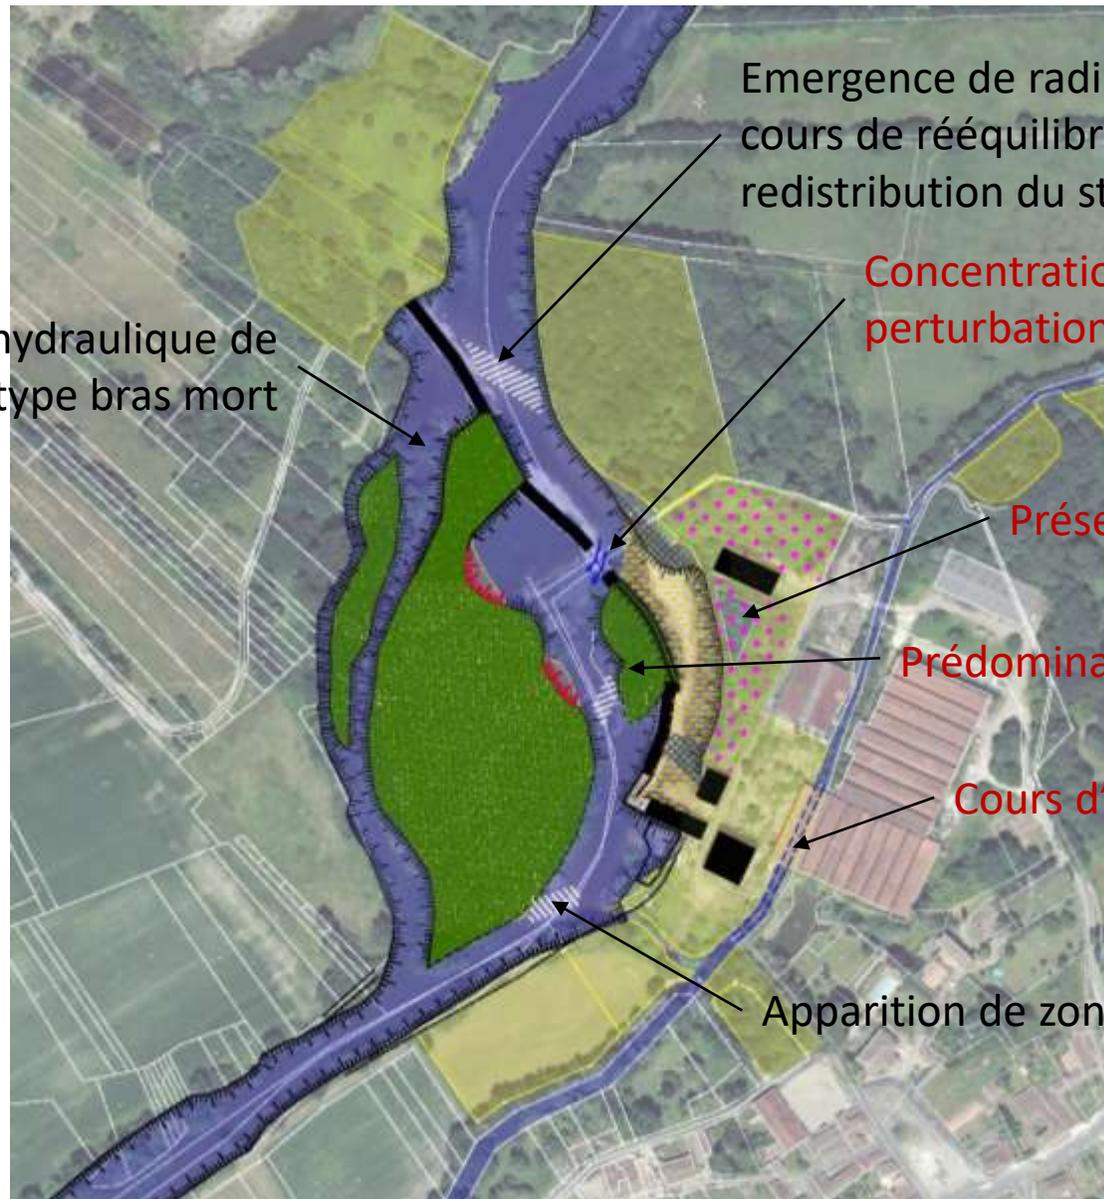
Synthèse du diagnostic morpho-écologique

Annexe hydraulique de type bras mort

Emergence de radiers, profil en long en cours de rééquilibrage, pente 0,13%, redistribution du stock sédimentaire

Concentration des écoulements, perturbation des flux

Présence de déchet/remblais, sol altéré

Prédominance des boisements matures

Cours d'eau busé et chenalisé

Apparition de zones d'atterrissement
